Enebolig Andenes sentrum
825 000,-

Fridtjof Nansensgt. 41,

VERDI- OG LÅNETAKST

Matrikkel: **Gnr. 46 Bnr. 10**
Kommune: **1871 ANDØY**
Adresse: **Bråten, Fridtjof Nansensgt. 41 8480 ANDENES**

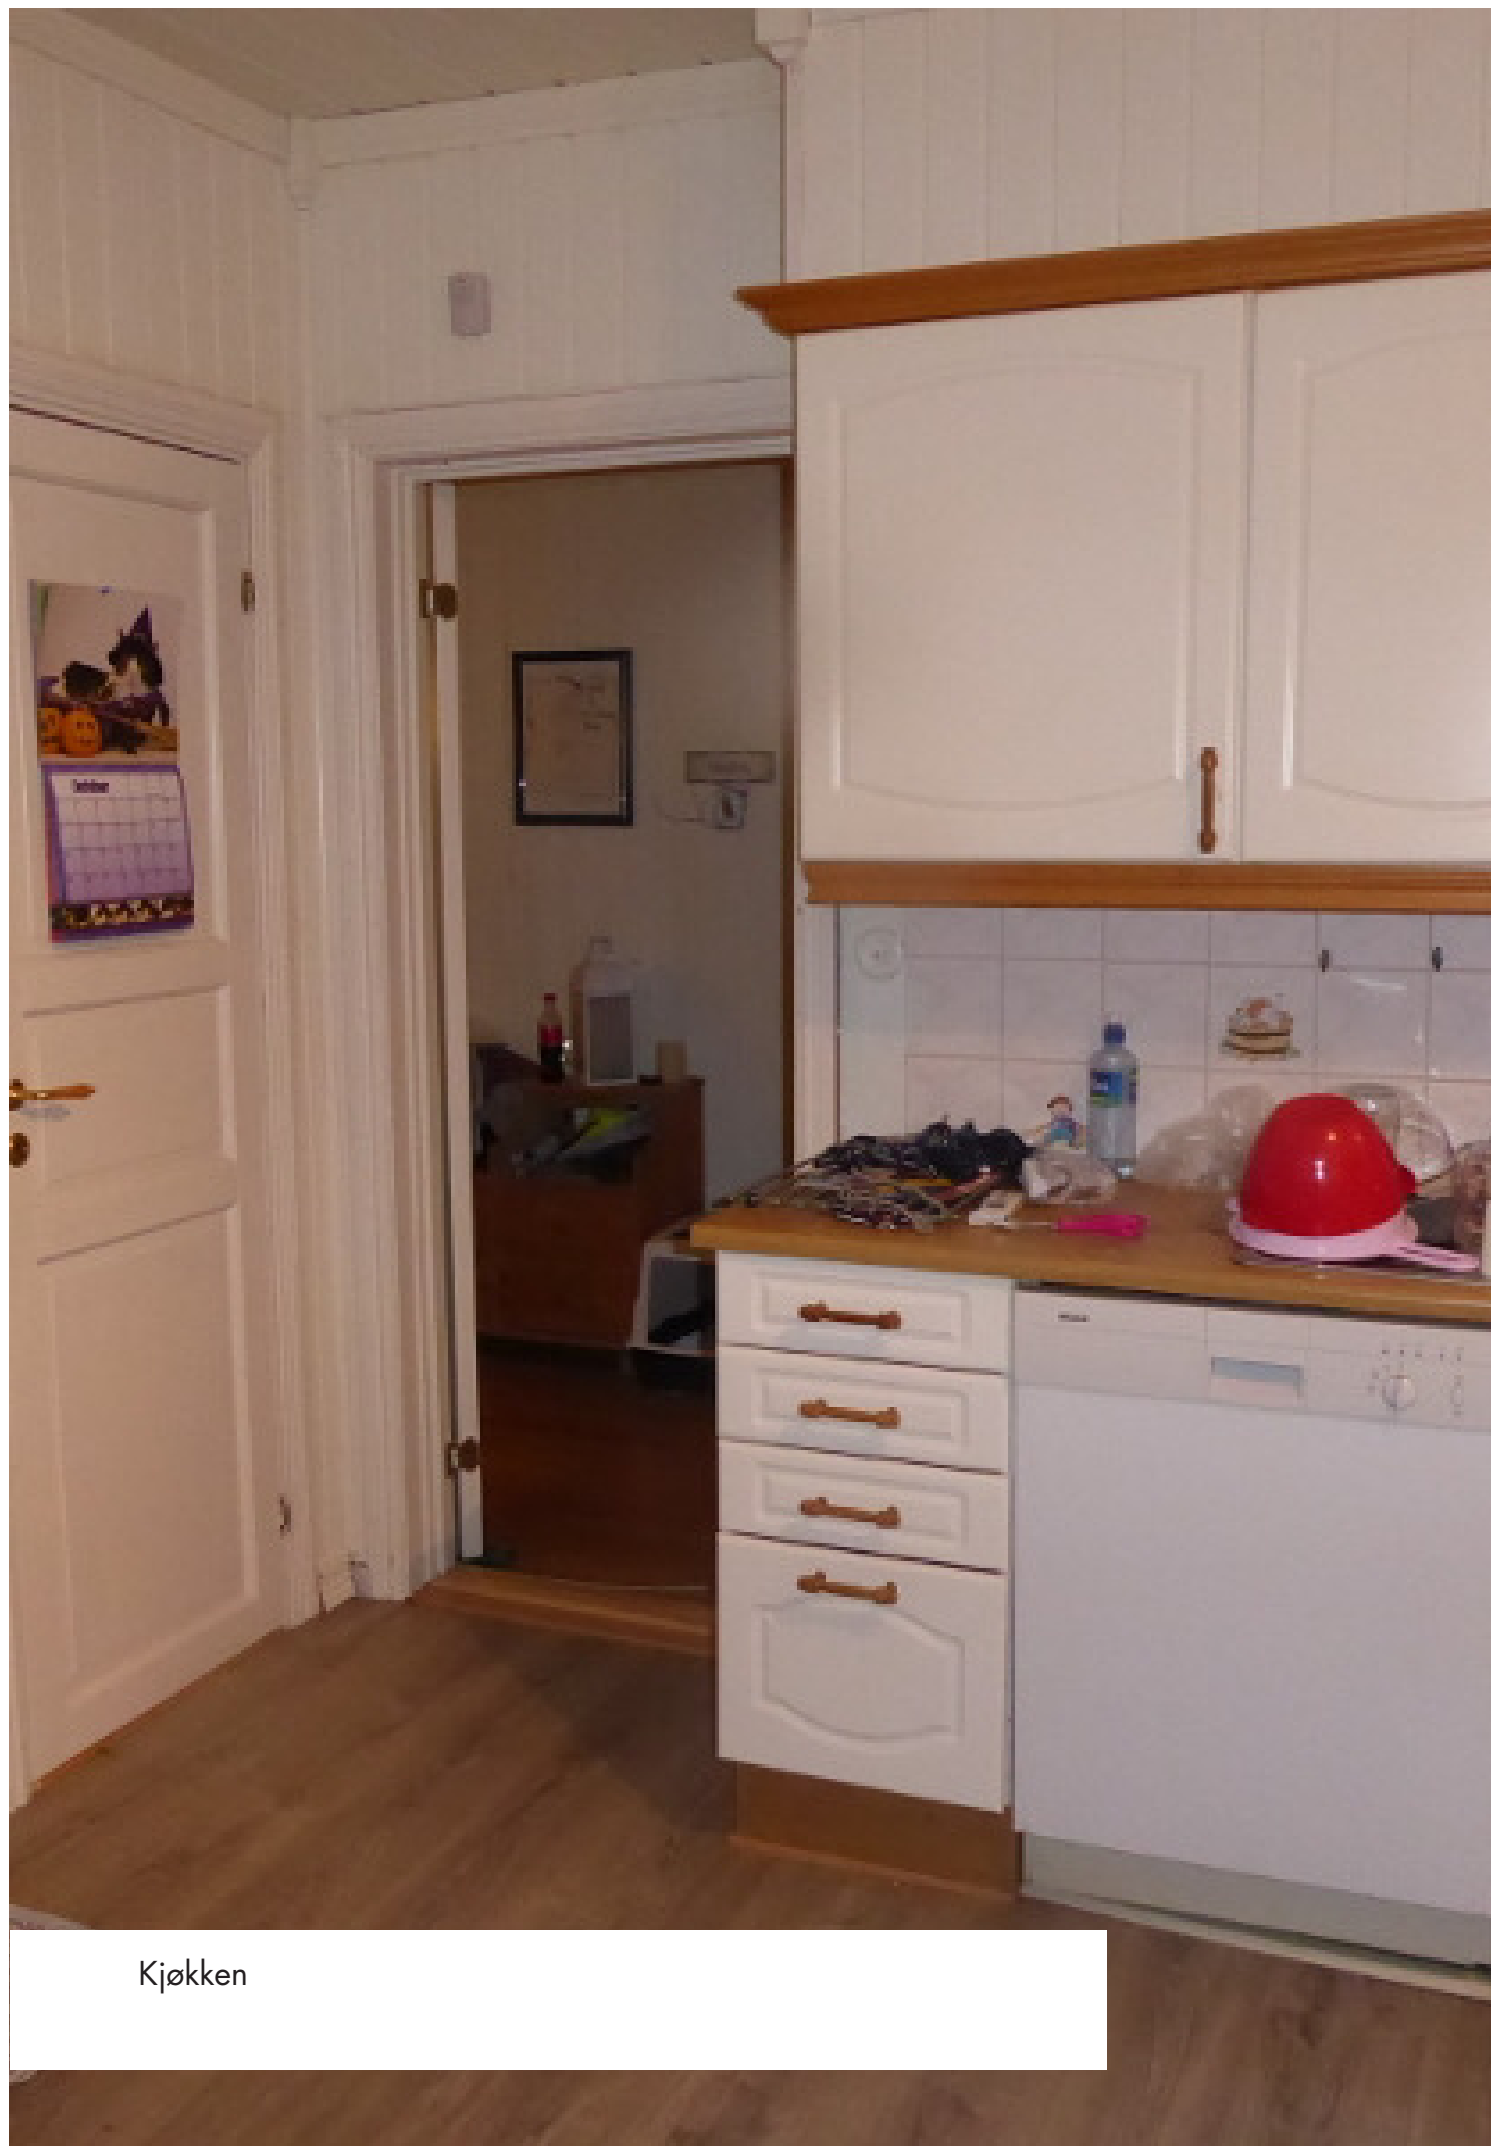
Kjøkken

Kjøkkeninnredning synes å være fra 1990-tallet og er i god stand. Hvitmalte profilerte fronter. Noen benkeseksjoner med ventilater og integrert koketopp fra ca. 2013. Hvit baderomsinnredning med benk, skap og speil.
