## Bolighus i Begnadalen

**Gnr 72 bnr 50 i Sør-Aurdal**

# Verditakst - fast eiendom

Valdresvegen 1137  
2936 BEGNADALEN  
Gnr. 72 Bnr. 50  
Ser-aurdal kommune

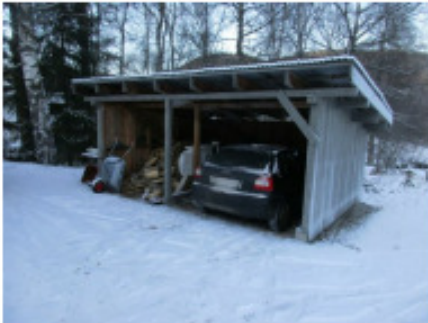
Carport er en enkel trebygning som er punkt fundamentert på lecapunkt.  
Åpen front og trepanel på sidevegger og bakvegg.  
Tak tekt med plater av metall hvor det er ensidig fall bakover.  
Bygningen har et areal på 20m<sup>2</sup> men dette er ikke måleverdig grunnet åpen front.
