# Tilstandsrapport

MERKE:	Toyota	ANTALL NØKLER:	2	BRUKT IMPORTERT:	Nei
MODELL:	Land Cruiser	ANTIRUSTGARANTI:	Nei	REGISTERREIM SKIFTET, DATO:	30.01.2014
VARIANT:	Land Cruiser 3,0 D-4D GX	MOTOR, SYL VOLUM:	3,0 l	REGISTERREIM SKIFTET, KM:	150493
DRIVHJUL:	4x4	MOTOR, EFFEKT:	173Hk	SISTE SERVICE:	14.03.2017
GIRTYPE:	Automat	DRIVSTOFF:	Diesel	PKK UTFØRT:	Ja
KJENNEMERKE:	PP83311	TRIMMET/CHIPTUNET:	Nei	SERVICEHEFTE/SERVICER FULGT:	Ja
UNDERST. NR.:	JTJBZ29J100189792			VOGNMAPPE M/INSTRUKSJONS BOK:	Ja
KILOMETERSTAND:	230022	BEKREFTET KM:	Ja	TIDLIGERE STØRRE SKADE:	Nei
ÅRSMODELL:	2009	KOLL. PUTER UTKOBLET:	Nei	TIDLIGERE ANNEN ENN NORMAL BRUK:	Normal
REG. FØRSTE GANG:	07.07.2009	HEFTELSER:	Nei	RAPPORT DATO:	18.08.2017

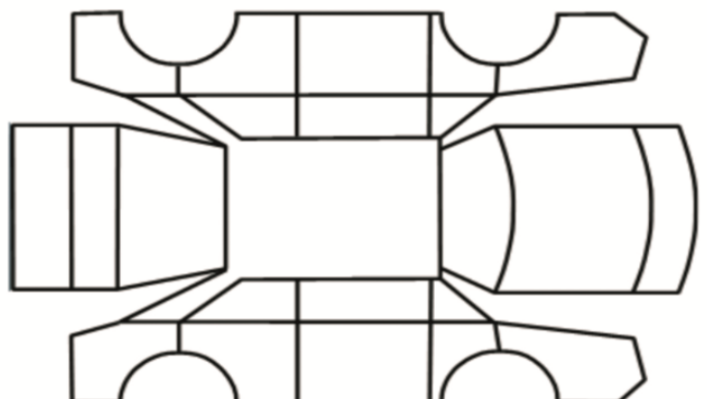
SKADETEGNING:

SAMLET VURDERING	MERKNADER - BEDRE ENN SAMLET VURDERING	MERKNADER - SVAKERE ENN SAMLET VURDERING
Normal iht alder og kjørelengde.	A Dekk Nye sommerdekk	C Dører/bakluke Riper C Skjermer Liten skade/hakk i plast på V stigtrinn C Tak/takluke/panoramatak Noen ganske store steinsprang forkant tak
