SALGSOPPGAVE
FOR
AKKARFJORDVEIEN 22
9600 HAMMERFEST
Gnr. 25 bnr. 155
HAMMERFEST KOMMUNE

VERDI- OG LÅNETAKST

Matrikkel: Gnr 25: Bnr 155
Kommune: 2004 HAMMERFEST KOMMUNE
Betegnelse: Boligformål
Adresse: Akkarfjordveien 22, 9600 HAMMERFEST

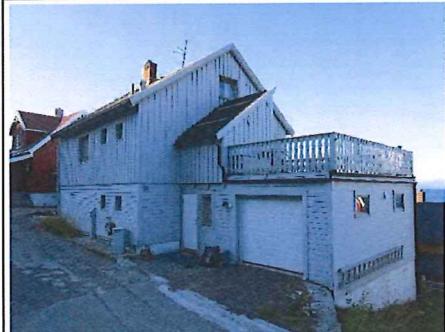
Bygningsdata

Byggeår: 1954 Kilde: Antatt byggeår ut i fra eiendomsdata.no

Standard:	Boligen er oppført i henhold til vanlig byggeskikk og standard for byggeåret.
Vedlikehold:	Ingen særlige påkostninger foruten generell vedlikehold registrert.

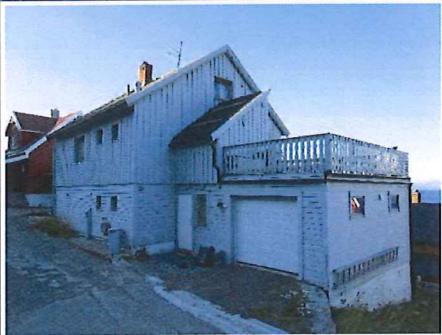
Bygningsdata

Byggår: 2004 Kilde: Byggår i hht eiendomsdata.no Avvik på byggår må påbereges.

Garasje oppført som tilbygg til boligen med grunnmur i Leca samt gulvsystemer med uisolert trebjelkelag. Yttervegger over mur oppført i bindingsverkskonstruksjon. Isolasjonsgrad ikke kjent. Yttertak plassbygd trekonstruksjon samt flatt tak med ensidig fall mot utvendig taknedløp. Utvendig kleddning med trepanel. I front alu.leddport med elektrisk portåpner. Innvendige overflater platekledd. Elektrisk anlegg med åpent fordelingsnett. Mindre del og avgrenset område registreres det fuktskade og svertesopp i gulvbord/-garasjedekke. Elektrisk anlegg skade på el.boks.
