TILSTANDSRAPPORT BOLIG

Bygningsteknisk gjennomgang med
- verditakst

Stovnerlia 9, 0983 OSLO

Leilighet i borettslag

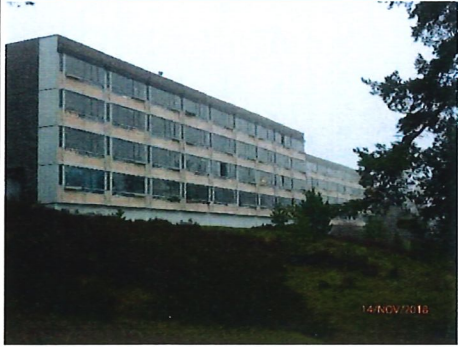
| Boligblokk | |
|---|--|
| | Byggeår: 1971 Kilde: Megleropplysning, borettslagets hjemmeside Anvendelse: Bolig |

| Bygning, generelt | |
|--|---|
| | Bygningen sett fra veien. |
| Tilstandsvurdering/ tilstandsgrad: | <p>Bygningen anses som jevnlig vedlikeholdt og oppgradert. Generelt vil det være avvik i forhold til dagens løsninger ved nybygg, for eksempel i forhold til isolasjon/tetthet, osv. Normale aldringsvekkelser og skjevheter i forhold til byggeår/byggeteknikk. Det er påregnelig med skjulte feil og mangler.</p> <p>Dersom borettslaget har spesielle forhold forutsettes det at dette er opplyst av oppdragsgiver.</p> <p>Tilstandsgrad (TG) er generelt vurdert etter alder og tilstand.</p> |

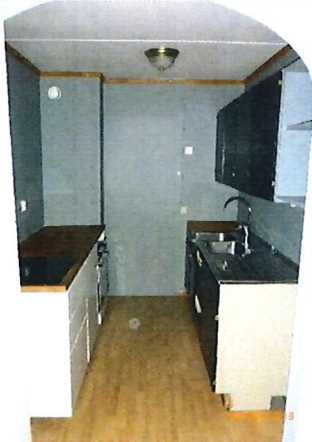
| Beskrivelse: | Eldre kjøkkeninnredning, med stål benkebeslag og ett-greps blandebatteri. Plass til oppvaskmaskin, komfyr, osv. | | |
| | Kjøkkeninnredningen | | Vvs opplegg i kjøkken |
| Tilstandsvurdering/ tilstandsgrad: | Fornyelse ved utskiftning og oppgraderinger ansees som naturlig. | | TG: 3 |
