**SALGSPROSPEKT**

**Enebolig på Svorkmo, Orkdal**

# TILSTANDSRAPPORT BOLIG

**Monsetjørvegen 53, 7327 SVORKMO**

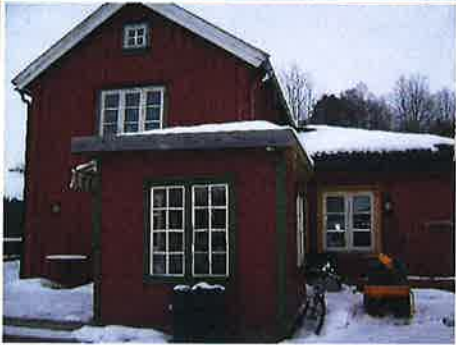
Enebolig

Byggeår: 1951 Tilbygg (i 1999) stue, gang soverom

Arealer					
Etasje	Bruttoareal BTA m <sup>2</sup>	Totalt	Bruksareal BRA m <sup>2</sup>		Kommentar
			Primær P-ROM	Sekundær S-ROM	
1. etasje	95	87	87		Gang, kjøkken, 2 stuer, 1 soverom, wc
2. etasje	51	47	47		Gang, 3 soverom, bad
Sum bygning:	146	134	134	0

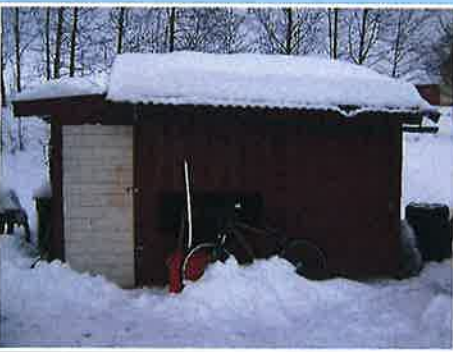
Uthus

Arealer					
Etasje	Bruttoareal BTA m²	Totalt	Bruksareal BRA m²		Kommentar
			Primær P-ROM	Sekundær S-ROM	
1. etasje		8		8	
Sum bygning:	0	8	0	8
