Myrveien 61, 8820 Dønna

Enebolig i rolige omgivelser på Nord-Dønna

Verditakst - fast eiendom

Myrveien 61
8820 DØNNA
Gnr. 11 Bnr. 196
Dønna kommune

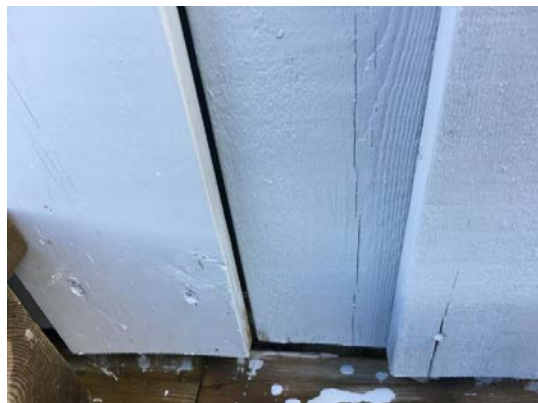
Feilmontert kledning.

Kledning på sydvegg er skiftet, men denne er ikke fagmessig montert.

Konstruksjonen over grunnmur er utført i tradisjonelt reisverk.
Utvendig kledning er tømmermannskledning samt liggende kledning i røster og under de store stuevinduene.
Kledningen mot syd er skiftet.
Det mangler beslag i overgang mellom liggende og stående kledning.
Kledningen er ikke fagmessig utført. Det er spikret gjennom både over- og underligger, og enkelte steder er det åpenrom mellom over- og underligger.

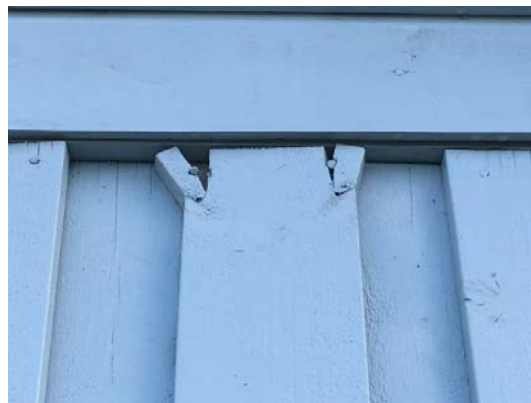
Feil spikring av panelet.

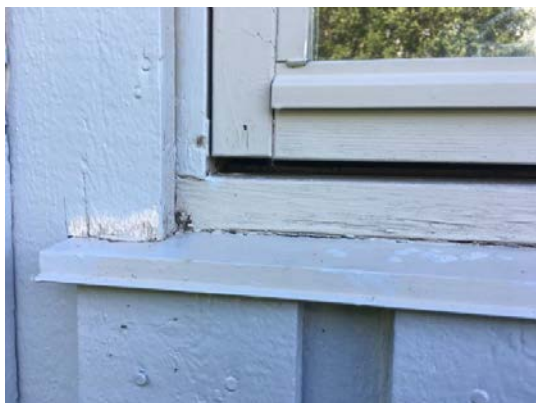
Feil montert vannbrettbeslag.

Beslaget må aldri ligge helt an mot underkant av karmen, men ha en avstand på minst 6 mm for å hindre at vanndråper forbinder seg til begge flatene i fugen og blir stående i lengre tid uten å renne ut. Feil løsning fører til at fukt binder seg til underkarmen.

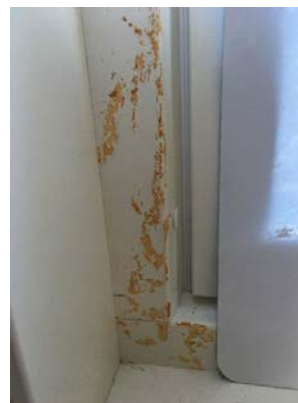
Fugeskum på innvendig karm.

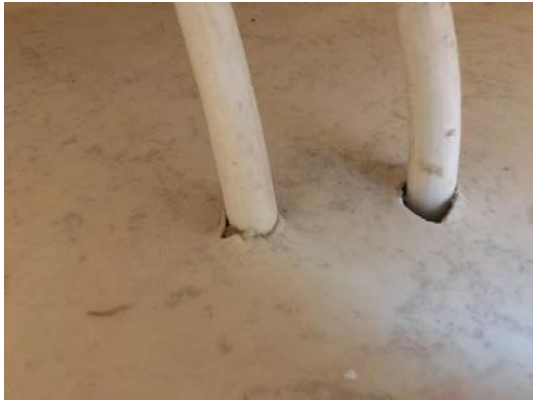
Punktert vinylbelegg på badet.

Gulvbelegg på bad er punktert av utette rørgjennomføringer.

På badet er det vinyl gulvbelegg og fliser på veggene.
Dusjkabinett, 2 håndvasker og innholdsrik baderomsinnredning.
Avlufting via ventil i himlingen, men luftekanal er ført til kaldloft og ikke inn i luftelyre.
Gulvbelegget er punktert av utette rørgjennomføringer.
Varmekabler er ikke funksjonstestet.
Det er ingen indikasjon på fuktskader på erfaringsmessig utsatte steder.

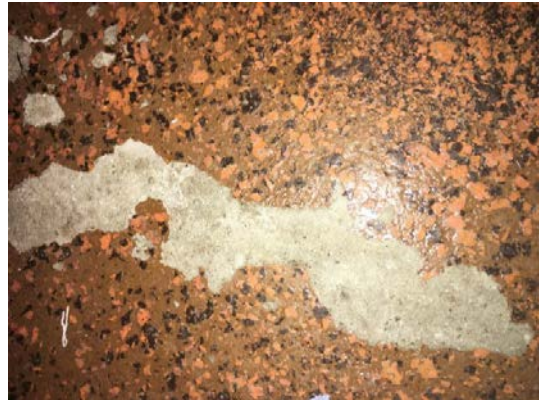
Defekt belegg på vaskerom.

Gulvbelegg på vaskerom er defekt.

På vaskerommet er det Terraflex på gulvet og malte veggplater.
Terraflex er bortslett på noen flater og er defekt.
Vaskerommet har ikke avlufting over tak, kun ventiler i yttervegger.
I veggene er det rørgjennomføringer uten muffe eller annen form for tetting.

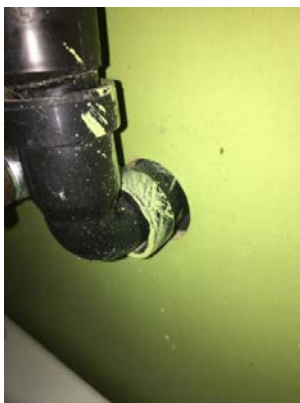
Veggjennomføring uten tetting.
