Tilstandsrapport

MERKE:	Toyota	ANTALL NØKLER:	2	BRUKT IMPORTERT:	Nei
MODELL:	Hiace	ANTIRUSTGARANTI:	Nei	REGISTERREIM SKIFTET, DATO:	
VARIANT:	Hiace 102hk lang	MOTOR, SYL VOLUM:	2,5 l	REGISTERREIM SKIFTET, KM:	0
DRIVHJUL:	4x4	MOTOR, EFFEKT:	102Hk	SISTE SERVICE:	24.11.2017
GIRTYPE:	Manuell	DRIVSTOFF:	Diesel	PKK UTFØRT:	Ja
KJENNEMERKE:	YE76329	TRIMMET/CHIPTUNET:	Nei	SERVICEHEFTE/SERVICER FULGT:	Ja
UNDERST. NR.:	JT121JK2800004240			VOGNMAPPE M/INSTRUKSJONS BOK:	Ja
KILOMETERSTAND:	237446	BEKREFTET KM:	Ja	TIDLIGERE STØRRE SKADE:	Nei
ÅRSMODELL:	2003	KOLL. PUTER UTKOBLET:	Nei	TIDLIGERE ANNEN ENN NORMAL BRUK:	Normal
REG. FØRSTE GANG:	05.12.2003	HEFTELSER:	Nei	RAPPORT DATO:	15.01.2018

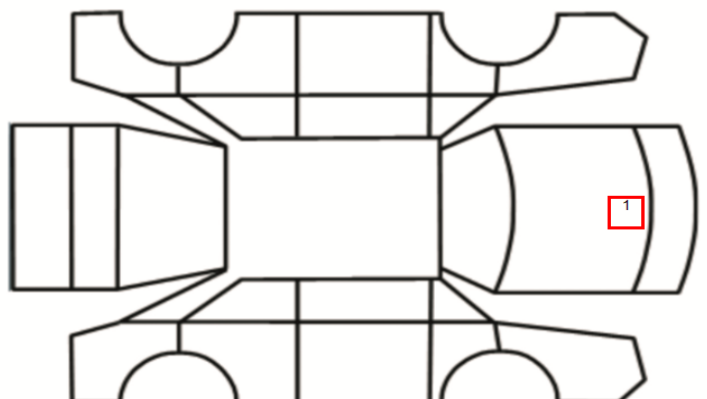
SKADETEGNING:

SAMLET VURDERING	MERKNADER - BEDRE ENN SAMLET VURDERING	MERKNADER - SVAKERE ENN SAMLET VURDERING
Normal iht alder og kjørelengde.		<p>C Lakk Bilen er mye slitt innv og utv i lakken . en god del overf laterust, spesielt i døråpninger.</p> <p>C Antirustbehandling/under bil En del overflaterust under bilen</p> <p>C Panser 1). Mye bulker på panser. ellers noen rundt hele karosseri</p> <p style="text-align: right;">Fortsetter på side 3</p>
