**SALGSPROSPEKT**

**Enebolig på Uttian, Frøya**

# TILSTANDSRAPPORT BOLIG

**Steinfjærveien 28, 7270 DYRVIK**

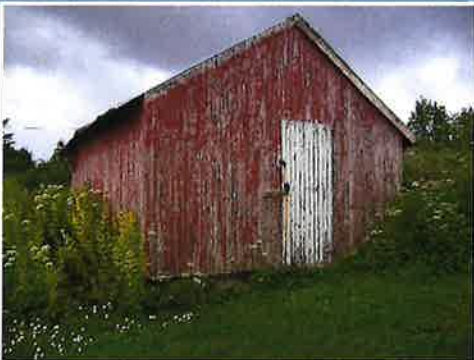
Uthus

Arealer					
Etasje	Bruttoareal	Bruksareal BRA m <sup>2</sup>			Kommentar
	BTA m <sup>2</sup>	Totalt	Primær P-ROM	Sekundær S-ROM	
1. etasje		17		17	
Sum bygning:	0	17	0	17
