Enebolig Melbu
1 380 000,-

Bjørkveien 5, 8445 Melbu

Bebyggelsen: Enebolig med
sammenbygget garasje.
Enebolig: Enebolig Melbu
P-rom 148 m²
Bruksareal: 164 m²
Bruttoareal: 180 m²
Salgsoppgave av: 11. april 2018

VERDI- OG LÅNETAKST

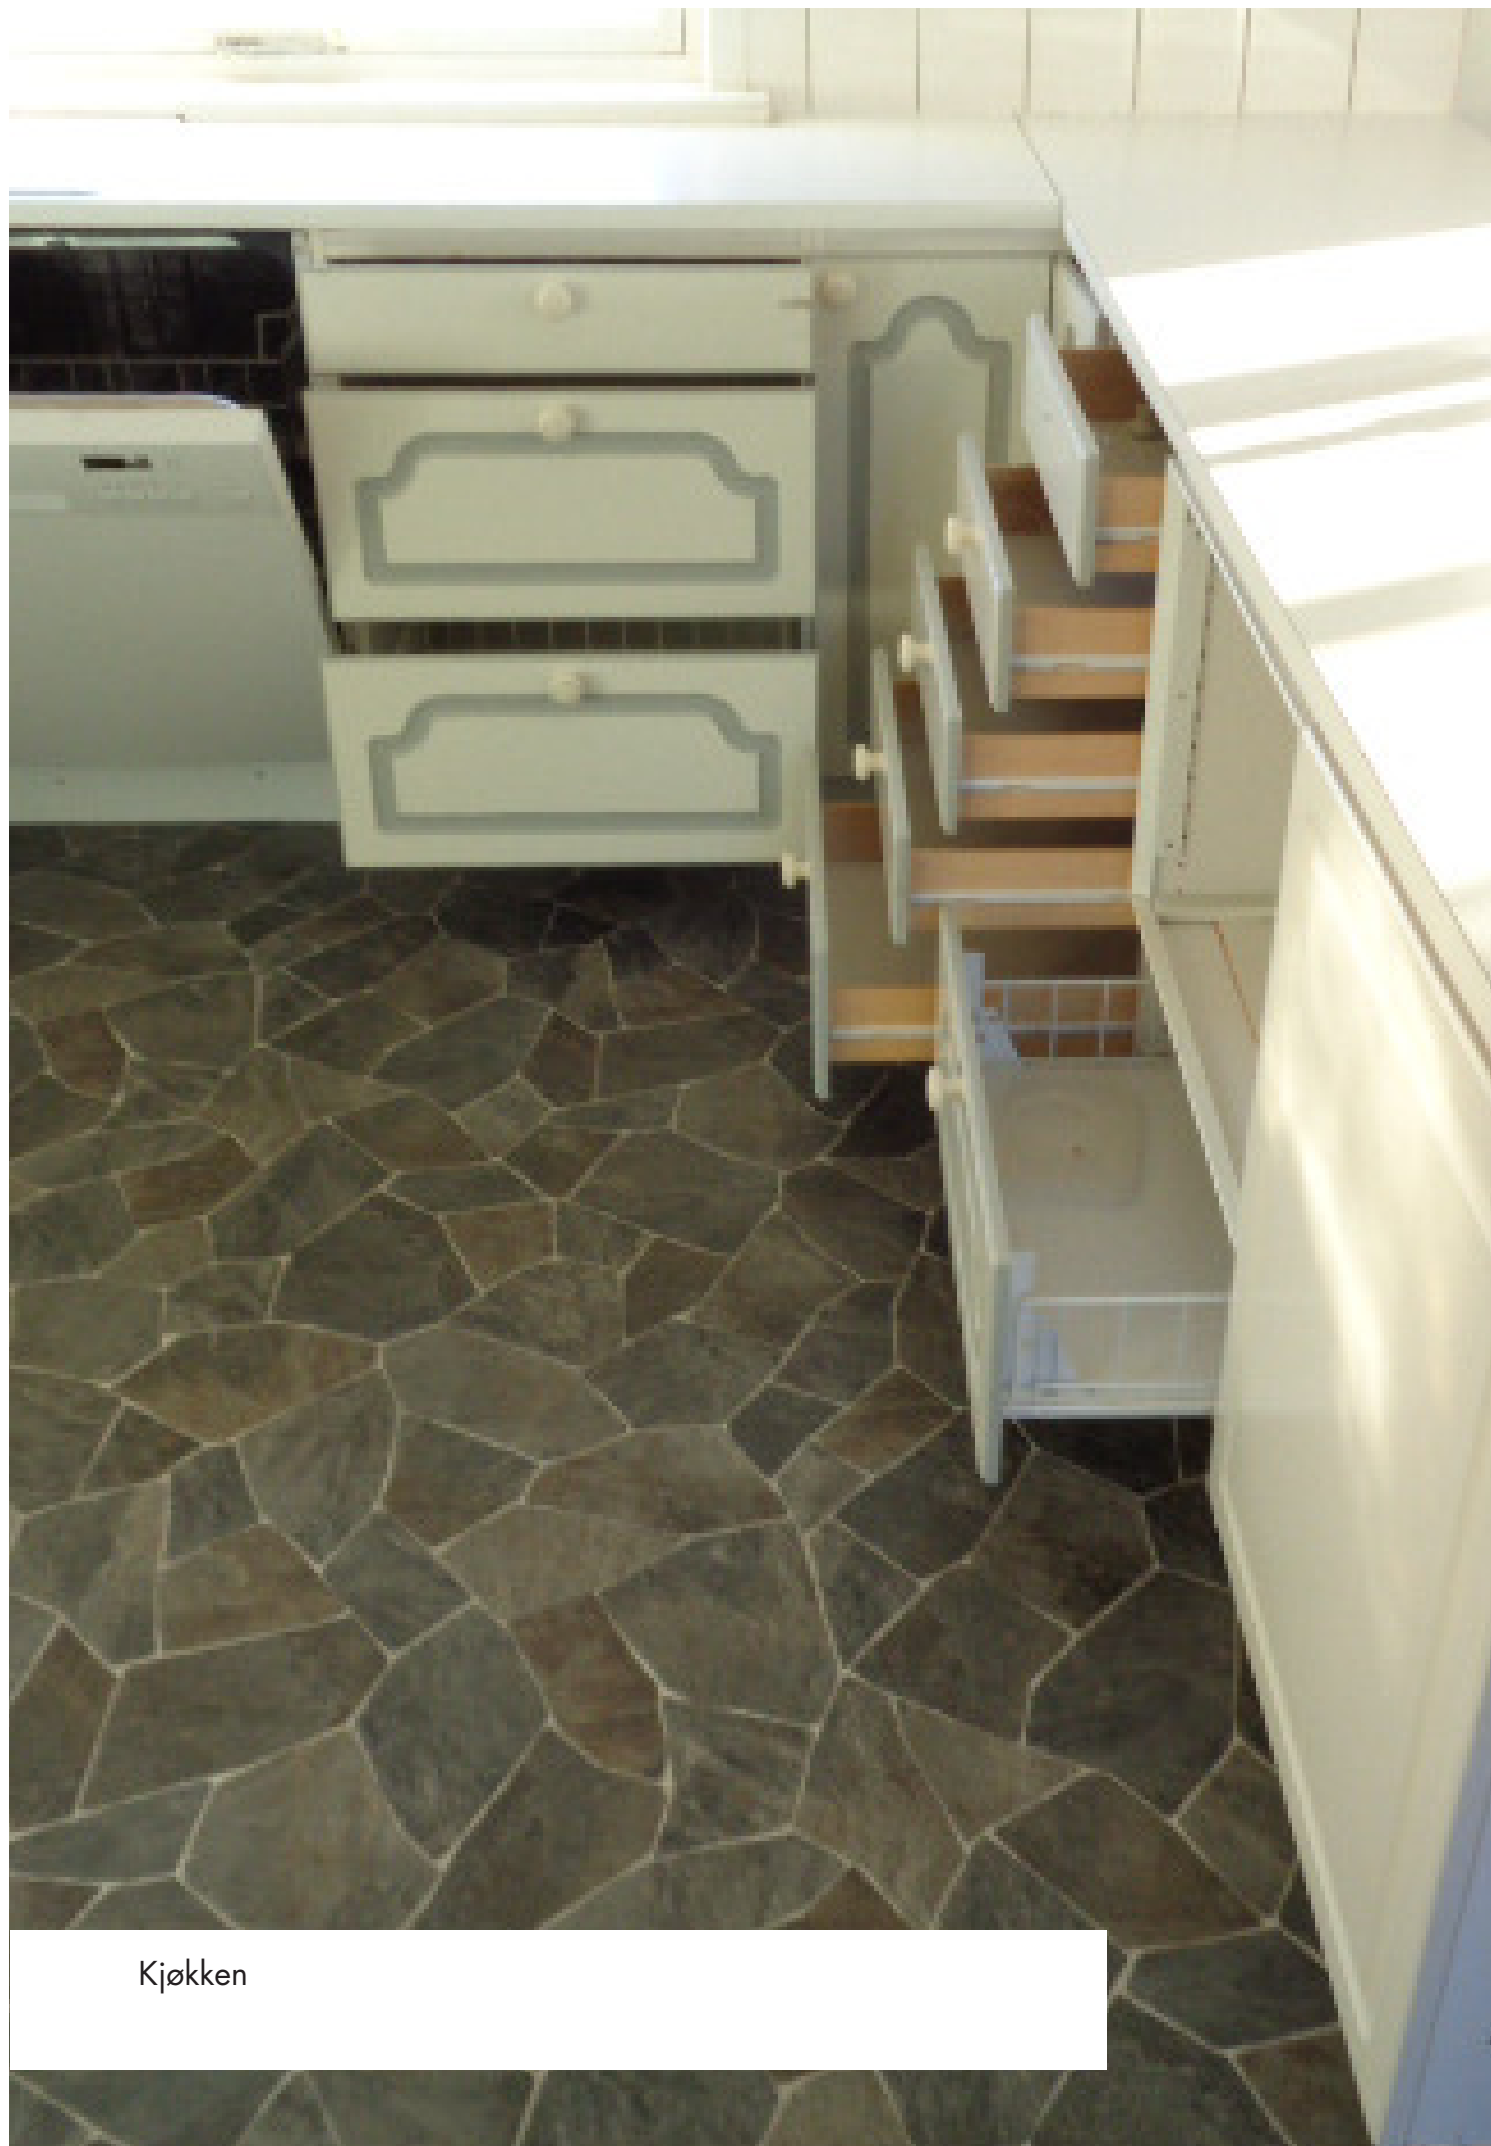
Kjøkken

Kjøkkeninnredningen (ny ca 1996) er bestående av 6,2 lm benkeplate inkl. stålbeslag med kummer, overskap og underskap.

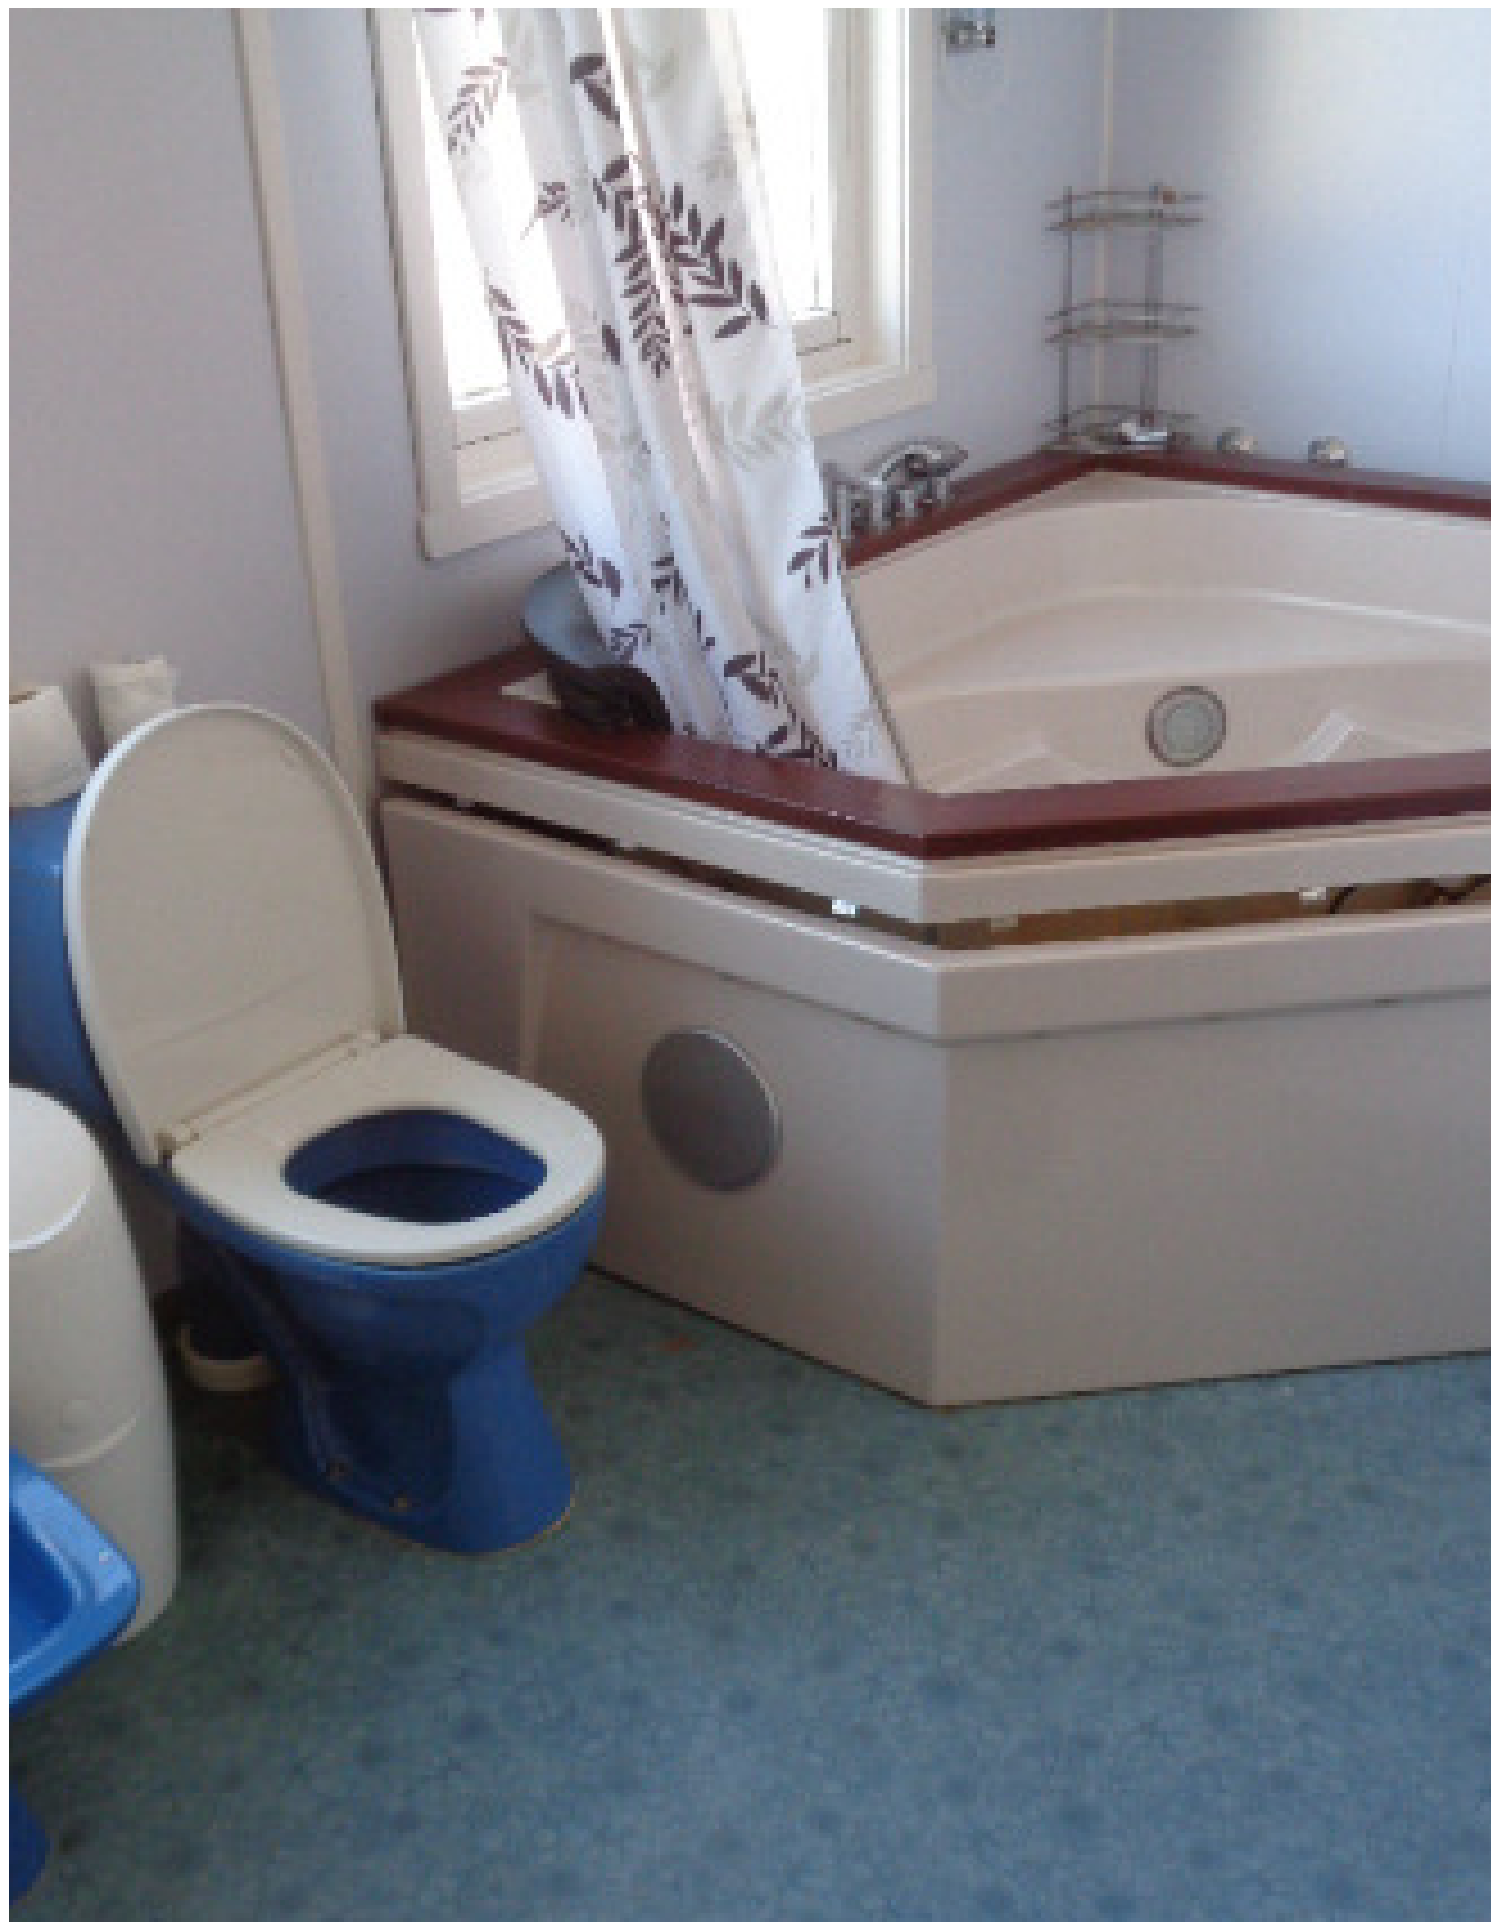
Bad 2. etg.: toalett, bidet, boblekar, servantbeslag på innredning og opplegg for vaskemaskin.

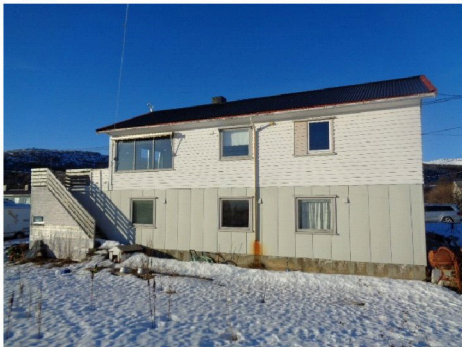
Enebolig m/garasje; boligdel

- utvendig preg av elde/slitasje, bla. takrenner, ringmur, vinduer og bordkledning.
- taknedløp av avsluttet over terreng.
- tilfarergulv anses generelt som risikokonstruksjoner.
- stedvis skjevheter i gulv.
- ikke mekaniske avtrekk på våtrom
- innvendig generelt preg av elde og slitasje, utidsmessighet og gjenstående arbeider

Bygningens elde, slitasje og synlige tekniske feil er registrert og hensyntatt.

Det bør (generelt) påregnes vedlikehold/utbedringer inn- og utvendig.

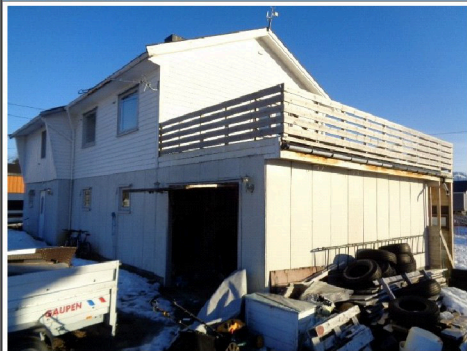
Enebolig m/garasje; garasje

Byggeår: 1970 Kilde: Iht. tidligere eier (forutsettes korrekt)
