Verditakst - fast eiendom

**Skolevegen 20 B**

2846 BØVERBRU
Gnr. 62 Bnr. 58
VESTRE TOTEN kommune

Vertikaldelt tomannsbolig

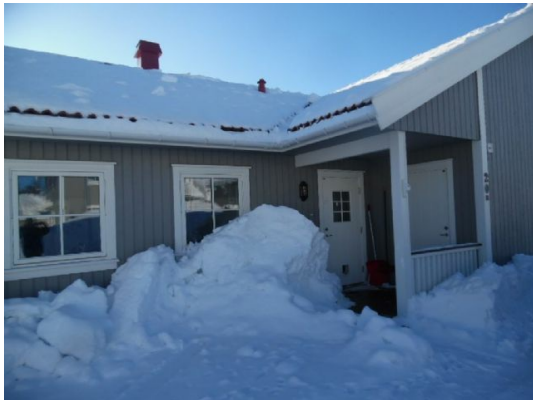
Boligen oppført i bindingsverk med stående panel som er malt i 2017. Ingen kontroll av isolasjon og konstruksjon bak panel.
Overbygd inngang med dør til uinnredet sportsbod.
Støpt gulv i 1. etasje.
Åpen terrasse på trykkimpregnert gulv og levegg etter opplysning og trykkimpregnert gulv og rekkverk på overbygd inngang, snødekt ingen kontroll.

Overbygd inngang med dør til sportsbod

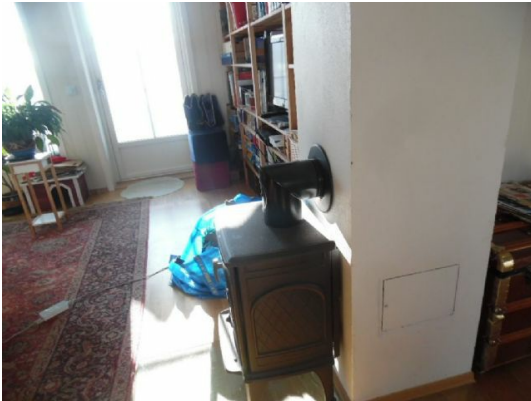
Elementpipe til over yttertak. Helbeslått og feiedør i stue.
Ildsteder: Vedovn i stue.
Pusset og malt brannmur.
Oppvarming: Gulvvarme i vindfang, entre, stue/kjøkken og bad/wc/vaskerom, vedfyring ellers strøm.

Vedovn i stue.

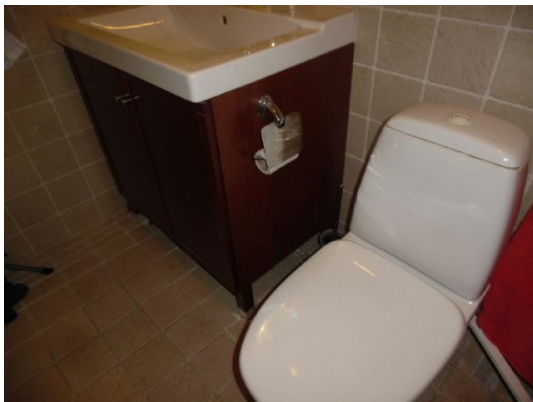
Bad/wc

Takessplater i himling. Fliser på vegger. Fliser, gulvsluk og gulvarme på gulv.

Nedfelt håndvask i underskap, overskap, wc og glassdører til veggdusj. Opplegg for vaskemaskin. Høy dørterskel.

Etter fuktindikasjonsmåling ingen forskjeller på verdier.

Slitte overflater på bad.

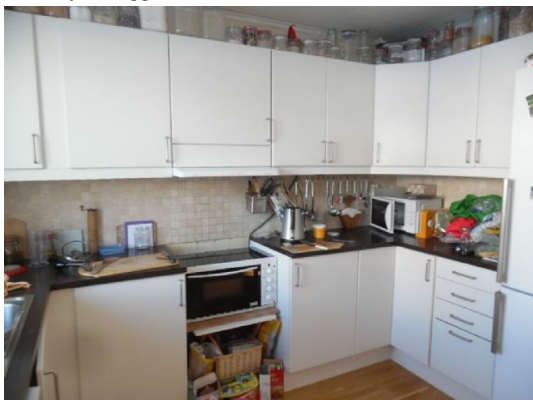
Sigdal malt kjøkkeninnredning, slitte overflater. Keramikkfliser mellom benk og overskap.

Kjøkkeninnredning.

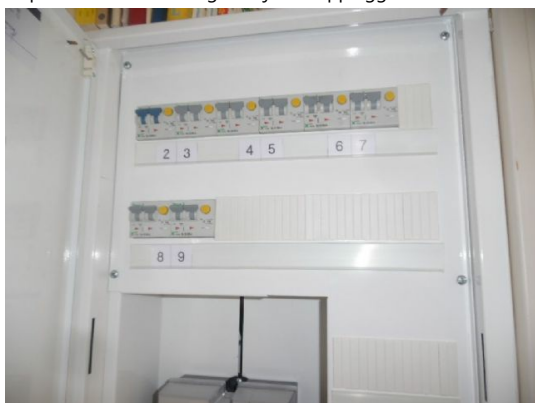
Sikringskap med automatsikringer. Skjult el.opplegg.

Sikringskap.
