EINEBUSTAD

STORAMYRSVEGEN 2, 5428 FOLDERØYHAMN

GNR.84 BNR.60 1219 BØMLO KOMMUNE

Gnr 84: Bnr 60
1219 BØMLO KOMMUNE
Enebolig

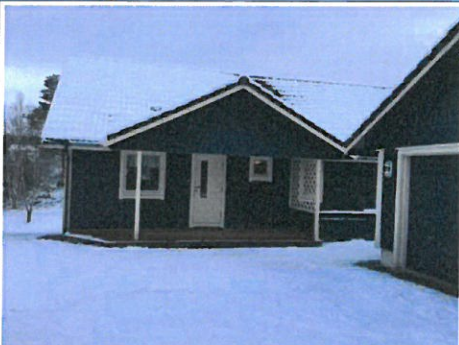
Enebolig

<p>Byggeår: 1986 Kilde: Eiendomsdata</p> <p>Anvendelse: Enebolig</p> <p>Modernisering (i 2014) Elektrisk anlegg. Ny strømmåler i 2015. Modernisering (i 2014) Drenering. Modernisering (i 2014) Platting til hovedinngang hus. Modernisering (i 2014) Modernisering av overflater. Ombygging (i 2014) Bygget hele kjeller om til utleiedel. Modernisering (i 2013) Toalett på bad i hovedetasje byttet.</p>

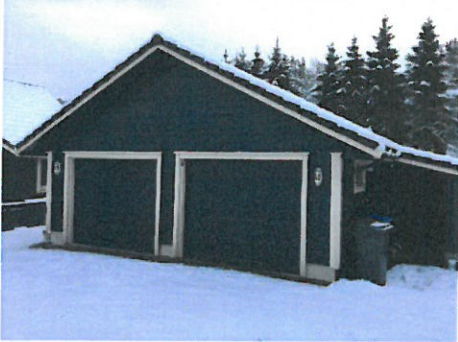
Dobbel garasje

<p>Byggeår: 1990 Kilde: Eiendomsdata</p> <p>Anvendelse: Oppstillingsplass for bil</p>

Arealer					
Etasje	Bruttoareal BTA m ²	Bruksareal BRA m ²			Kommentar
		Totalt	Primær P-ROM	Sekundær S-ROM	
1. etasje	70	53		53	Oppstillingsplass for biler ca. 50m ² . Fryserom ca. 2,5m ² . Utvendig bod ca. 14m ² .
Sum bygning:	70	53	0	53

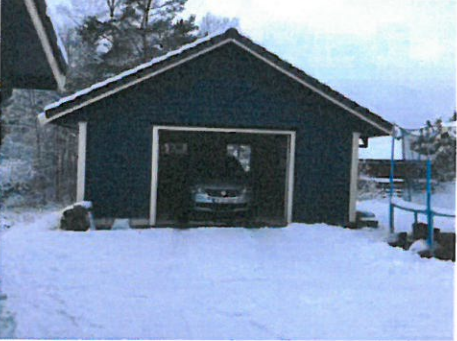
Garasje

<p>Byggeår: 2006 Kilde: Eiendomsdata</p> <p>Anvendelse: Oppstillingsplass for bil</p>

Arealer					
Etasje	Bruttoareal BTA m ²	Bruksareal BRA m ²			Kommentar
		Totalt	Primær P-ROM	Sekundær S-ROM	
1. etasje	33	30		30	
Sum bygning:	33	30	0	30

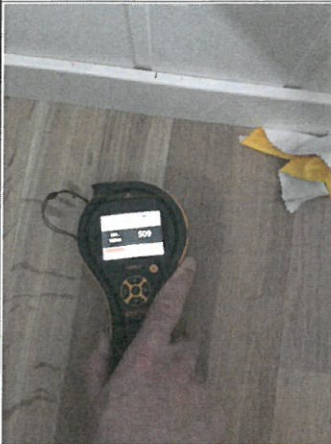
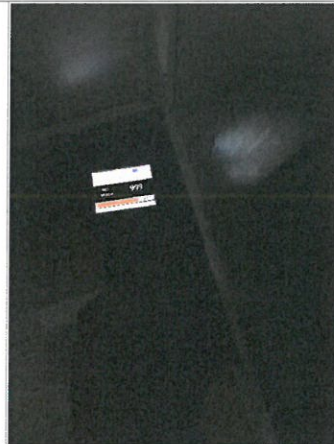
Det er synlig knotteplast rundt grunnmur som går under bakkenivå. Sør og vest side har drenerende masser mot grunnmur og ikke synlig fall mot grunnmur.

Det bør nevnes at det var snø på befaringdag.

Det er på innside i kjeller panel/ brystningspanel på veggene. Det ble tatt fuktmålinger i vegg uten utslag. Det ble indikert fuktutslag på gulv (laminat) i hobbyrom i kjeller. Årsak må undersøkes nærmere.

TG2 settes grunnet fuktindikasjon.

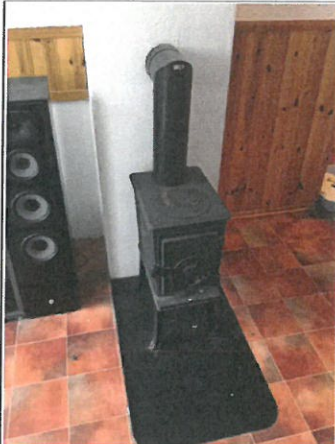
Piper, plassbygde ildsteder m.v.

Beskrivelse:	Pipe i tegnstein tilknyttet 2 Jøtul peiser i kjeller og hovedetasje. Synlig teglstein i hovedetasje og pusset pipe i kjeller. Antatt fra byggeår.
--------------	--

Utskifting/vedlikehold:	Normal tid før utskifting av murte skorsteiner over tak, uten puss er 20 - 40 år.	
Tilstandsvurdering/ tilstandsgrad:	Det er kun feieluke i sokkelleilighet og ikke i hovedetasje. Det mangler ubrennbart sjikt under feieluke i kjeller.	TG: 2 <input type="checkbox"/>

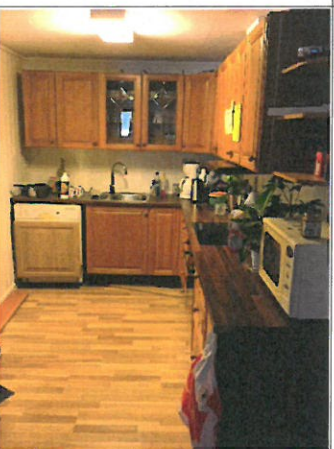
Kjøkkeninnredning - Kjeller / Kjøkken

Beskrivelse:	Kjøkkeninnredning med profilerte fronter i tre av ukjent merke. Mangler noe listverk. Avtrekksvifte.

Tilstandsvurdering/ tilstandsgrad:	Mangler sokkellist under kjøkken. Skader på benkeplate.		TG: 2 <input type="checkbox"/>

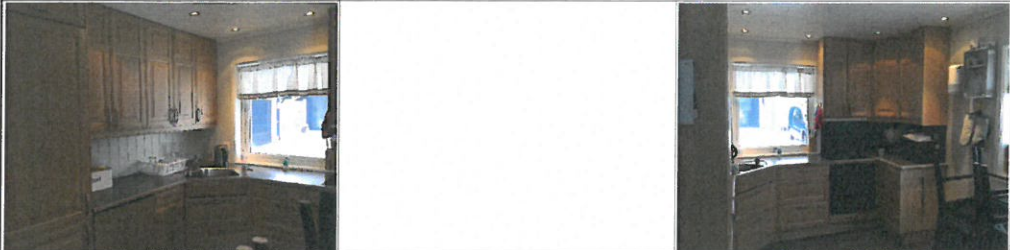
Kjøkkeninnredning - 1. etasje / Kjøkken

Beskrivelse:	Kjøkkeninnredning med profilerte fronter i tre av typen Ballingslöv. Avtrekksvifte

Tilstandsvurdering/ tilstandsgrad:	Ingen spesielle avvik registrert. TG: 1 <input type="checkbox"/> <input type="checkbox"/> <input type="checkbox"/>

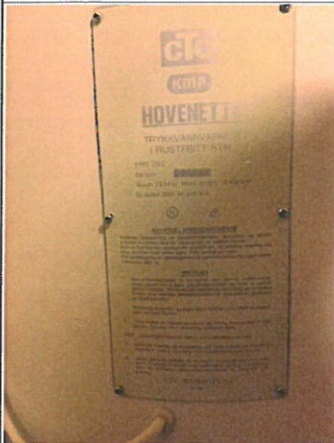
VVS-installasjoner, generelt

Beskrivelse:	Warmtvannsbereder på 191 liter er plassert på bad i sokkelleilighet. Stoppekran er plassert samme sted som varmtvannstank. Antatt fra byggeår.

Tilstandsvurdering/ tilstandsgrad:	Anlegg er ikke teknisk vurdert da taksmann ikke har spesialkompetanse på røropplegg. Tilstandsgrad satt ut i fra alder.	TG: 2 <input type="checkbox"/> <input checked="" type="checkbox"/>

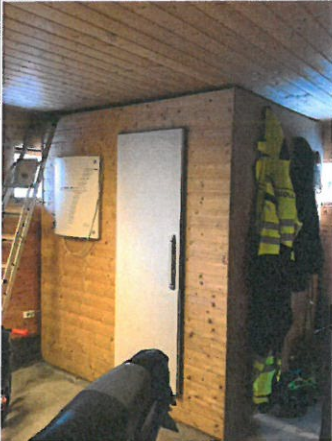
Bygning generelt - Dobbel garasje	
Bygning, generelt	
Beskrivelse:	Ringmur med støpt plate på mark. Bindingsverk i tre. Panel på vegg og tak. Synlig takkonstruksjon/sperre med saltakform. Betongstein på tak. Tilkomst til hems fra luke. Innvendig kjølerom. Denne var ikke på under befarings. Dobbel elektrisk garasjeport og utgangsdør fra siden. Bod med tilkomst fra utsiden av garasje.

Utvendig bod
Tilstandsvurdering/ tilstandsgrad:	Sprekk observert i puss på utside ringmur.
	TG: 1 <input checked="" type="checkbox"/> <input type="checkbox"/> <input type="checkbox"/>
