ANDELSLEILIGHET | FLØENBAKKEN 82, 5009 BERGEN

# TILSTANDSRAPPORT BOLIG

Bygningsteknisk gjennomgang med  
- verditakst

## Fløenbakken 82, 5009 BERGEN

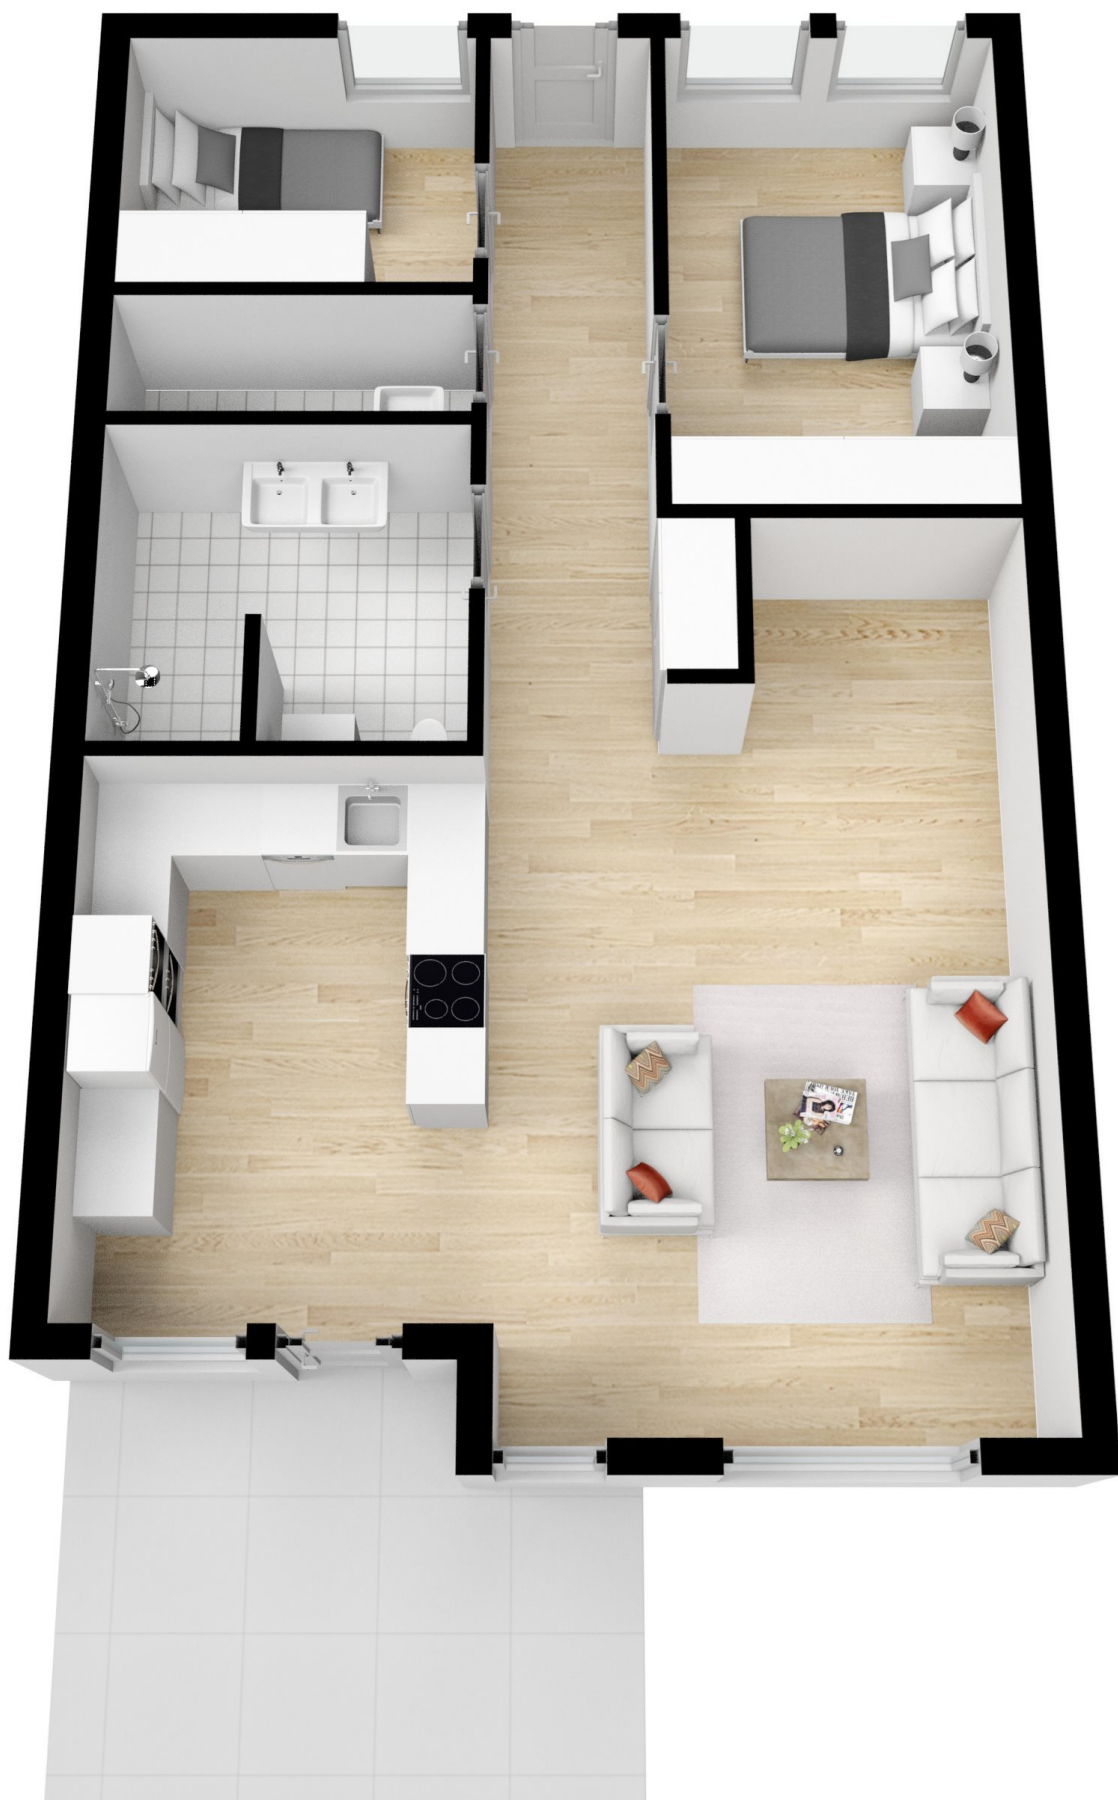
# Plantegning

Leiligheten er en 3-roms leilighet og ligger i byggets 1. etasje. Inneholder gang, stue/kjøkken, wc/vaskerom, bad og 2 soverom. P-ROM 80 m<sup>2</sup>, og takhøyde i stue er målt til 2,42m. Leiligheten disponerer også en bod i felles underetasje på ca 5 kvm.

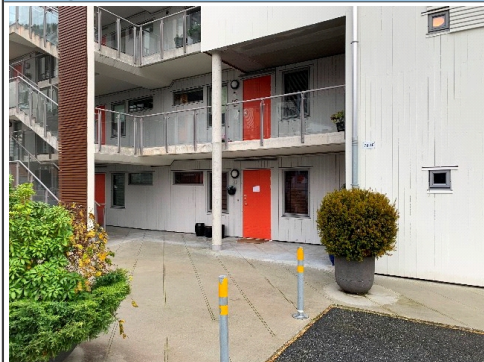
#### Boligblokk

Byggeår: 2006 Kilde: I hht. EDR.
