# VERDI- OG LÅNETAKST

Matrikkel: **Gnr 1: Bnr 36, bnr 39**  
Kommune: **0528 ØSTRE TOTEN KOMMUNE**  
Betegnelse: **Fritidsbygg**  
Adresse: **Skytefeltvegen 123, 2848 SKREIA**

### Hytte

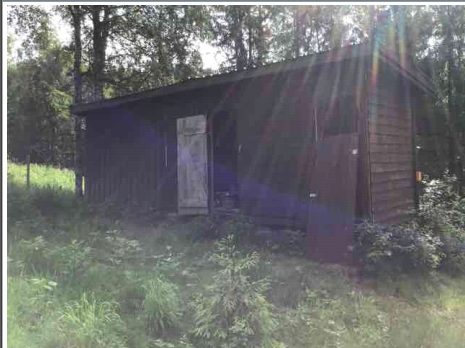
Fundamentert direkte på grunn med blokker. Yttervegg i trekonstruksjon. Pulttak i trekonstruksjon. Etasjeskiller med trebjelkelag. Liggende utvendig trekledning. Taktekking med metallplater. Treporter/dører.
