## Leilighet Stølen 11

**Stølen 11, 5411 Stord**

# TILSTANDSRAPPORT BOLIG

Bygningsteknisk gjennomgang med  
- verditakst

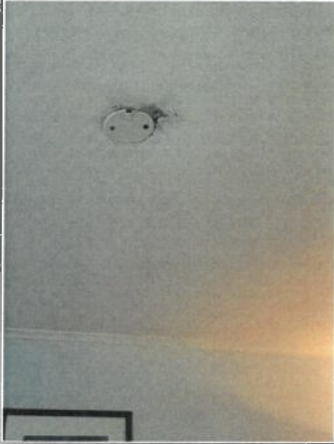
| Overflater på innvendig himling - 1. etasje | |

| Overflater på innvendig himling - 1. etasje | |
|---|---|
| Beskrivelse: | Malte flater. |
| Tilstandsvurdering/<br>tilstandsgrad: | Stygge merker ved lampeoppheng. Må sparkles og males. <span style="float: right;">TG: 2<br/></span> |
