# Tilstandsrapport

MERKE:	Peugeot	ANTALL NØKLER:	2	BRUKT IMPORTERT:	Nei
MODELL:	Partner	ANTIRUSTGARANTI:	Ja	REGISTERREIM SKIFTET, DATO:	
VARIANT:	1,6 HDi 115hk L1	MOTOR, SYL VOLUM:	1,6 l	REGISTERREIM SKIFTET, KM:	0
DRIVHJUL:	Forhjulsdrift	MOTOR, EFFEKT:	114Hk	SISTE SERVICE:	26.11.2019
GIRTYPE:	Manuell	DRIVSTOFF:	Diesel	PKK UTFØRT:	Ja
KJENNEMERKE:	AA63706	TRIMMET/CHIPTUNET:	Nei	SERVICEHEFTE/SERVICER FULGT:	Ja
UNDERST. NR.:	VF37B9HL0DJ750634			VOGNMAPPE M/INSTRUKSJONS BOK:	Ja
KILOMETERSTAND:	94400	BEKREFTET KM:	Ja	TIDLIGERE STØRRE SKADE:	Nei
ÅRSMODELL:	2013	KOLL. PUTER UTKOBLET:	Nei	TIDLIGERE ANNEN ENN NORMAL BRUK:	
REG. FØRSTE GANG:	10.10.2013	HEFTELSER:	Nei	RAPPORT DATO:	07.12.2019

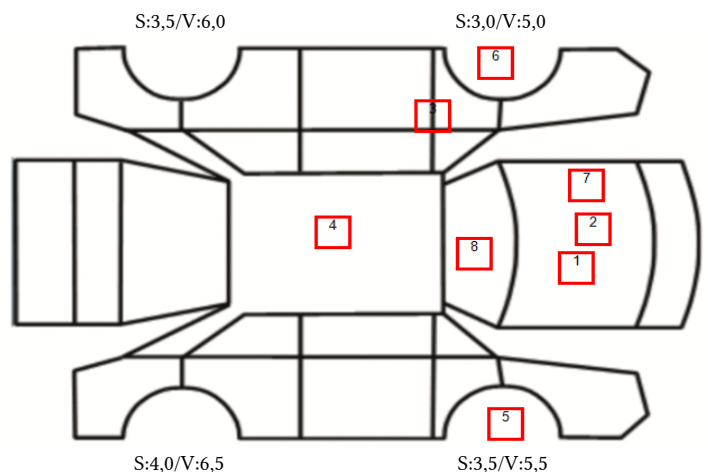
## SKADETEGNING:

SAMLET VURDERING	MERKNADER - BEDRE ENN SAMLET VURDERING	MERKNADER - SVAKERE ENN SAMLET VURDERING
Normal iht alder og kjørelengde.	A Dokumentasjon utstyr/godkjenning 1). service dokumenter mangler A Service 4). varsler service A Ratt/styringsmekaniske 5). u lyd ved dreieing av ratt A Fjærer/støtdemper  Fortsetter på side 3	C Aksler 7). lekkasje simring - venstre

SAMLET VURDERING	MERKNADER - BEDRE ENN SAMLET VURDERING	MERKNADER - SVAKERE ENN SAMLET VURDERING
Normal iht alder og kjørelengde.	A Under bil 2). beskyttelsesplate skadet/mangler A Frontvindu 8). steinsprut med sprekk utenfor synsfelt	C Speil 3). speilhus defekt - venstre

SAMLET VURDERING	MERKNADER - BEDRE ENN SAMLET VURDERING	MERKNADER - SVAKERE ENN SAMLET VURDERING
Normal iht alder og kjørelengde.	6). knekt fjær - venstre foran
