Enebolig Lifjord
500 000,-

VERDI- OG LÅNETAKST

Matrikkel: **Gnr 82: Bnr 21**
Kommune: **1868 ØKSNES KOMMUNE**
Adresse: **eiendom i Lifjord, 8430 MYRE**

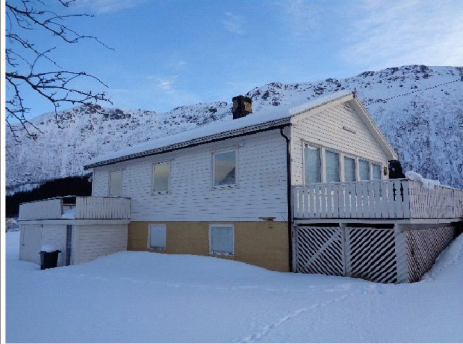
Enebolig m/ garasje: boligdel

Standard: Generell bygnings- og vedlikeholdsmessig standard betegnes som sterkt redusert, også hensyntatt boligens alder, dette bl.a. grunnet omfattende fuktskader med tilhørende behov for omfattende vedlikehold- og påkostningsbehov.

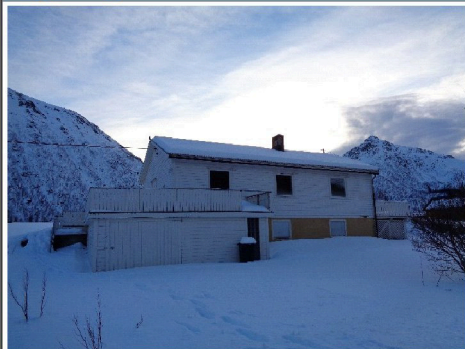
Enebolig m/ garasje: garasje

Standard: Generell bygnings- og vedlikeholdsmessig standard betegnes som noe begrenset, hensyntatt alder.
