## Enebolig med utsikt - Dokka

# Verditakst - fast eiendom

**Moskauglinna 42**  
2870 DOKKA  
Gnr. 121 Bnr. 137  
Nordre Land kommune

## Verditakst - fast eiendom

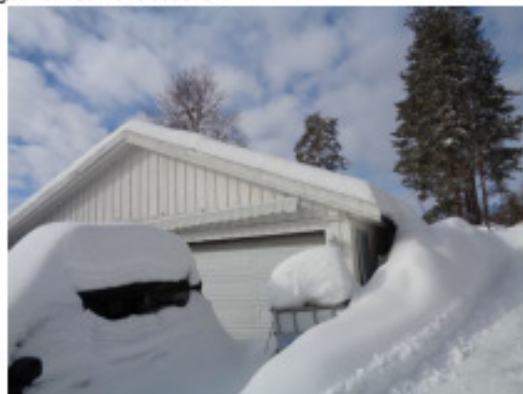
Garasje oppført på ringmur. Stept gulv i garasjerom fra 2008 iht opplyst.

Vegger er oppført i bindingsverk av tre med utvendig trepanel.

Saltakkonstruksjon av tre. Stor avstand mellom taksperrer observert. Måking av snø vinterstid må påregnes grunnet stor avstand mellom sperrer.

Undertak av pressenning, dette er ikke godkjent som undertak ved evt isolering av konstruksjonen.

Taket er tekket med plater av metall.

Leddport som ikke er ferdig montert, dette medfører at port ikke tetter mot vegg i øvre del.

Bygningen har vedlikeholdsbehov.
