# TILSTANDSRAPPORT BOLIG

Bygningsteknisk gjennomgang med  
- verditakst

**Hauketoveien 3 A, 1266 OSLO**

Dato befaring: 06.12.2018  
Utskriftsdato: 15.03.2019  
Oppdrag nr: 1863

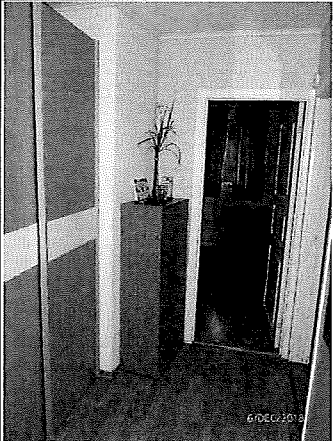
Eksempel på overflate gulv.	
Tilstandsvurdering/ tilstandsgrad:	Overflatene bærer preg av slitasje og elde. Det er påregnelig med oppgradering av flatene.  TG er vurdert etter alder og tilstand.	
		TG: 2

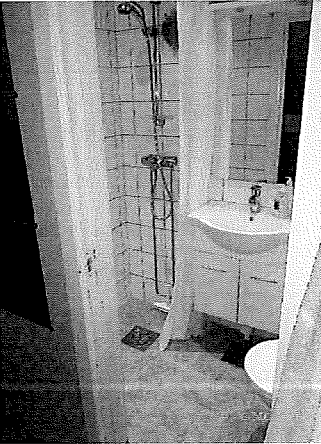
<p>Dusj med ett-greps blandebatteri og dusjing direkte på flislagt badegulv.</p>
<p>Tilstandsvurdering/ tilstandsgrad:</p>	<p>Det er ikke fremlagt dokumentasjon av våtromsareidene opplyst utført i 2004. Normal bruksslitasje eksempelvis medtatt servaninnrednings sidevegg, sprekk i toalett, osv. Baderomsdør anses uten enkel luftespalte mellom dørblad og karm (dvs. med flat terskel). Det er påregnelig med oppgradering av enkelte av flatene.</p>		<p>TG: 2  <input type="checkbox"/> <input type="checkbox"/> <input type="checkbox"/></p>
