NORGES
TAKSERINGS
FORBUND

LANDBRUKSTAKST

Sørli gård

Kjørkjevegen 75, 2820 NORDRE TOTEN

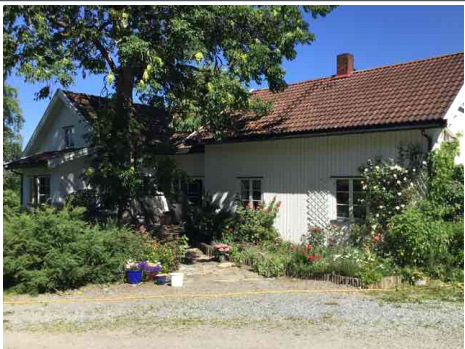
Byggeår: 1920 Anvendelse/ enkel bygningsbeskrivelse: Bolig Tilbygg (i 1982) 75 m2 grunnflate

Konstruksjoner og innvendige forhold - Våningshus	
Bygning, generelt	
Konstruksjon/byggemåte: Våningshus er oppført i bindingsverk. Gammel del er oppført på steiner og mur. Tilbygg oppført på betongmur. Utvendig kledd med tømmermannspanel. Saltak tekket med takstein 1982. Isolerte vinduer fra 1982.	
Innvendige flater:

Bygningen er løpende vedlikeholdt. Høy alder på flere bygningsdeler tilsier oppgraderingsbehov. Bygningen har varierende standard. Tilbygg har standard fra 1982. Kjøkken har en del standard fra 2008. Gammel del har varierende standard fra 1920-1982. Ønskes nærmere beskrivelser av tilstand på bygningen må det innhentes tilstandsrapport.

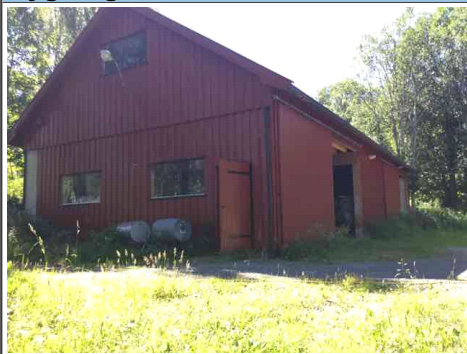
Byggeår: 1986

Anvendelse/ enkel
bygningbeskrivelse: Lagerhus

Konstruksjoner og innvendige forhold - Driftsbygning	
Bygning, generelt	
1 etasje oppført med betongvegger. Overbygg med låve er oppført i bindingsverk. Utvendig kledd med tømmermannspanel. Saltak tekket med stålplater.	
Låve 120 m2 med kjørbart tregulv. Adkomst er en slagport. God bruksverdi som lagerrom.	
1 etasje Redskapshus/garasje med betonggulv. Stålbjelker og limtredragere som bæring for låvegulv. Takhøyde 3,5 m. Adkomst er 2 skyvedører i trekonstruksjon. God bruksverdi som redskapshus og garasje. Det er oppført et enkelt honningkjøkken i redskapshuset med benker og skap. Innlagt strøm, men ikke vann.	
Bygningen fremstår som solid oppført med lite vedlikeholdsbehov.

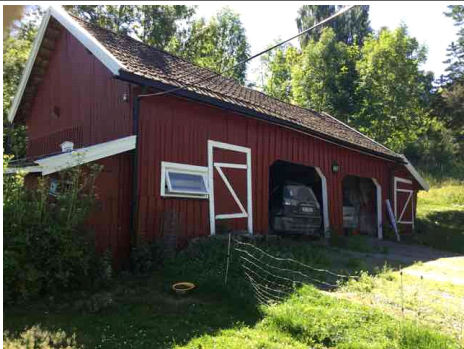
Byggeår: 1920 Anvendelse/ enkel bygningsbeskrivelse: Garasje, bod

Konstruksjoner og innvendige forhold - Vognskjul	
Bygning, generelt	
Vognskjul oppført i reisverk på steiner og delvis rett på bakken,. Kledd med tømmermannspanel. Saltak tekket med gammel teglstein. Jordgulv. Lav standard. Plass til 2 biler og boder.

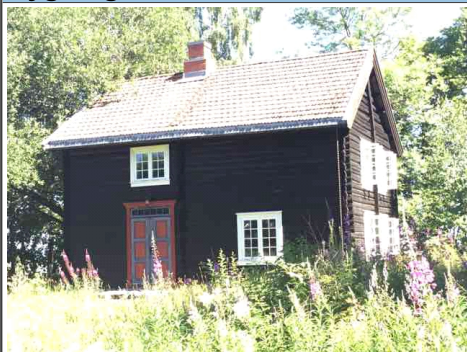
Byggeår: 1750

Gammelt våningshus oppført i laft på gråsteinsmur. Saltak tekket med teglstein. Nye kobla vinduer.

Bygningen fremstår som et godt bevart kulturminne og er bevaringsverdig. Bygningen er restaurert og oppusset.

Bygningen er tilkoblet strøm med nytt el-anlegg. Det er ikke innlagt vann.

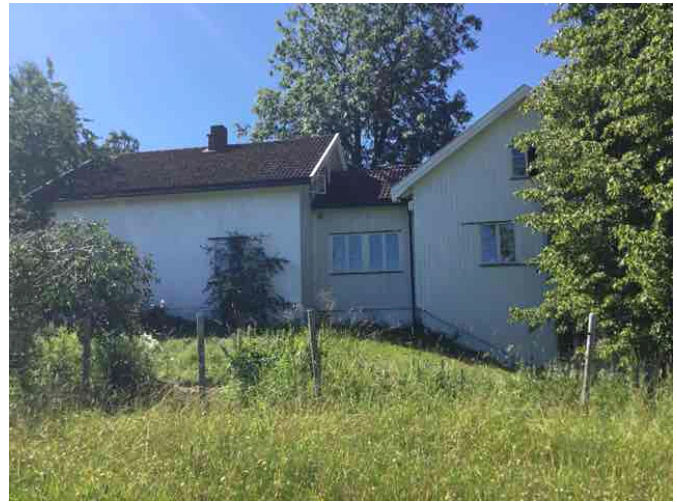
Bakside våningshus

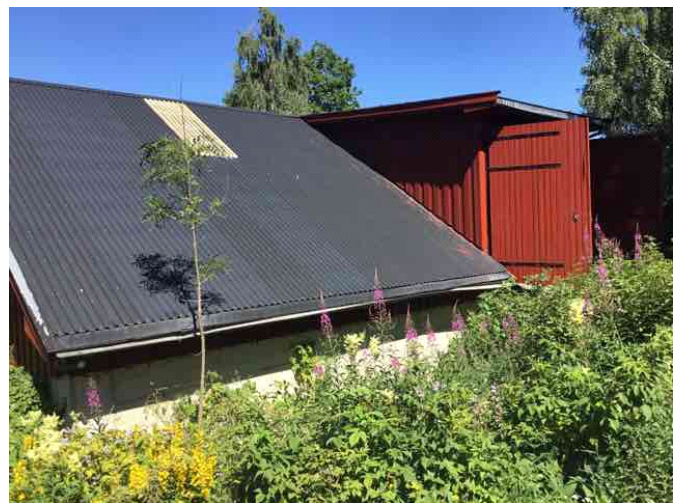
Driftsbygning med innkjøring til låve

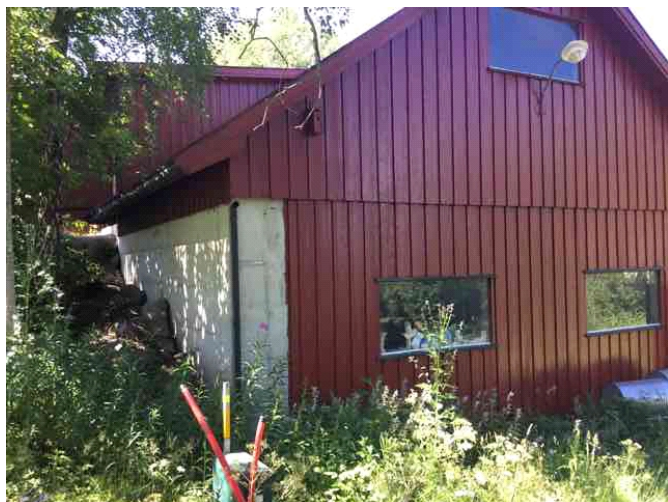
Gavlende driftsbygning
