**ENEBOLIG I LANDLIGE OMGIVELSER-  
TRYSIL KOMMUNE**

# Verditakst - fast eiendom

**Storsvegen 232**  
2429 TØRBERGET  
Gnr. 74 Bnr. 14 Fnr. 0 Snr. 0  
Trysil kommune

**Oppdragsnr.** 488 945  
**Vår ref.** 19455  
**Befaringsdato** 04.03.2019  
**Rapportdato** 14.03.2019

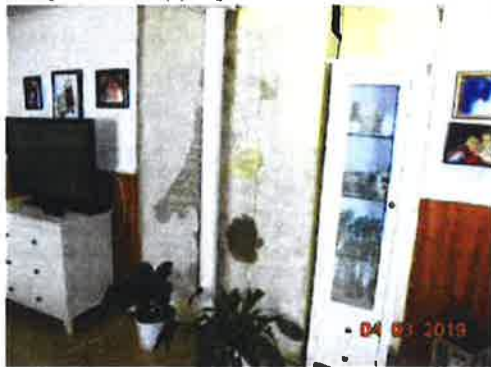
Teglsteinspipe med luftekanal. Pusset innvendig, beslått over tak. Vedovn i kjøkken. Ellers elektrisk oppvarming med panelovner. Riss og sprekker i puss i 1. etasje, forøvrig er tilstand til pipe og ildsteder ikke vurdert av takstmannen. Tilsyn av fagperson anbefales på generelt grunnlag.

Murverk i stue

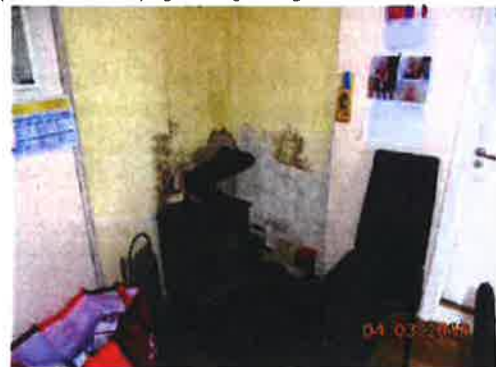
Ovnskrok på kjøkken

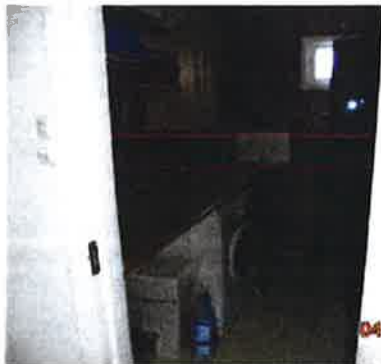
Kombinert bad/vaskerom/toalett i 1.etg. med klossett, dusjnise og veggmontert servant og dusjarmatur. Våtromsbelegg på gulv og melaminbelagte plater på vegger.

Vaskeromsinnredning

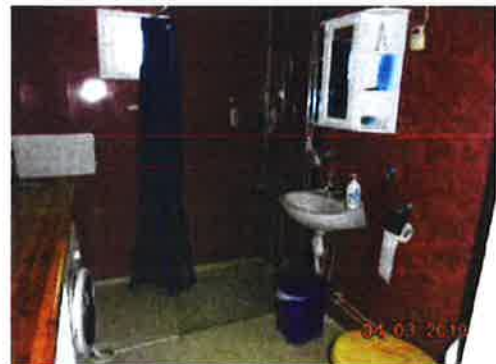
Baderomsutstyr

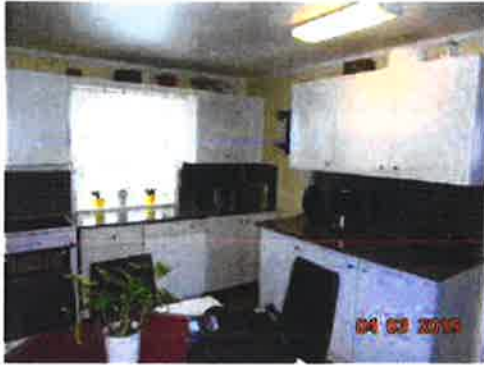
Kjøkkenet er modernisert med rikelig med skap- og benkeplass. Hvitmalt, normal moderne standard. Avtrekk over komfyr med utløp gjennom vegg. Opplegg for oppvaskmaskin og "melaminfliser" mellom benker og overskap.

Modernisert kjøkken

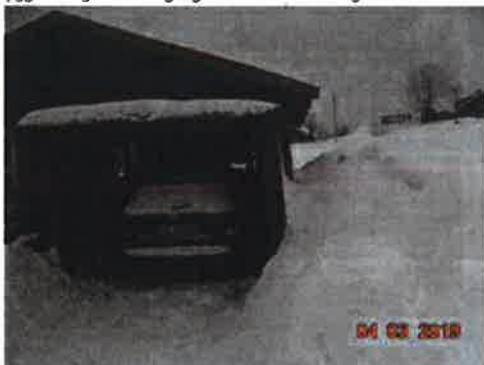
Garasje/vedbod er bygget 1990 i 10cm isolert bindingsverk med enkel dør og enkel vippeport. Tak tekket med bølgeblekk.  
Uthus er bygget i 10cm isolert bindingsverk med enkel dør og enkel vippeport. Tak tekket med bølgeblekk.  
begge bygg i dårlig forfatning og anses ha liten til ingen verdi.

Garasje/vedbod

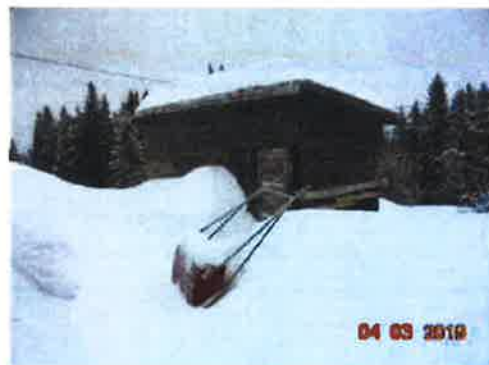
Uthus
