Tilstandsrapport

MERKE:	Ford	ANTALL NØKLER:	2	BRUKT IMPORTERT:	Nei
MODELL:	Mondeo	ANTIRUSTGARANTI:	Nei	REGISTERREIM SKIFTET, DATO:	
VARIANT:	1,6 TDCI 115hk Ghia	MOTOR, SYL VOLUM:	1,6 l	REGISTERREIM SKIFTET, KM:	0
DRIVHJUL:	Forhjulsdrift	MOTOR, EFFEKT:	116Hk	SISTE SERVICE:	07.03.2019
GIRTYPE:	Manuell	DRIVSTOFF:	Diesel	PKK UTFØRT:	Nei
KJENNEMERKE:	YE92924	TRIMMET/CHIPTUNET:	Nei	SERVICEHEFTE/SERVICER FULGT:	Ja
UNDERST. NR.:	WF0GXXGBBGCE47092			VOGNMAPPE M/INSTRUKSJONS BOK:	Ja
KILOMETERSTAND:	82200	BEKREFTET KM:	Ja	TIDLIGERE STØRRE SKADE:	Nei
ÅRSMODELL:	2012	KOLL. PUTER UTKOBLET:	Nei	TIDLIGERE ANNEN ENN NORMAL BRUK:	Normal
REG. FØRSTE GANG:	12.10.2012	HEFTELSER:	Nei	RAPPORT DATO:	07.03.2019

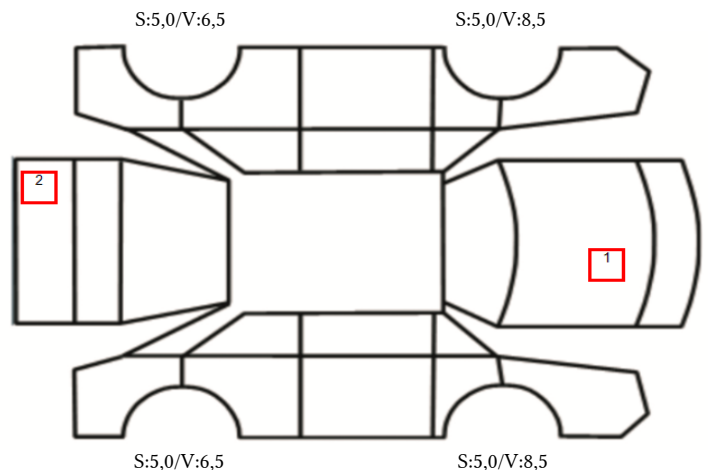
SKADETEGNING:

SAMLET VURDERING	MERKNADER - BEDRE ENN SAMLET VURDERING	MERKNADER - SVAKERE ENN SAMLET VURDERING
Normal iht alder og kjørelengde.		C Under bil beskyttelsesplate under motor har noen småskader C Panser 1). Noe steinsprang panser/front C Støtfanger/grill 2). Bulk venstre side bakfanger og bulk under kanal høyre foran - venstre bak Fortsetter på side 3
