## Boligeiendom med fin beliggenhet i Halmrast/Fall

# Verditakst - fast eiendom

Halmrastgutua 1  
2864 FALL  
Gnr. 68 Bnr. 18  
Søndre Land kommune

Oppdragsnr. 395 865  
Befaringsdato 29.03.2019  
Rapportdato 30.03.2019

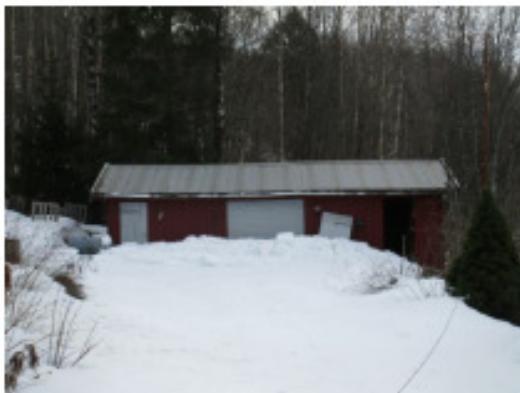
Uthus

Uthuset er en enkel trekonstruksjon som er slitt og må påregnes totalrenovert.  
Treverket står stedsvis ned i grunn og det må her påregnes at det er noe skade.  
Garasje i midtre del hvor det er port for adkomst.  
Taket er tekt med plater av metall.  
Bygningen har endel slikeheter og skader.  
Bygningen er kun besiktiget fra avstand da det ikke var makt til bygningen.

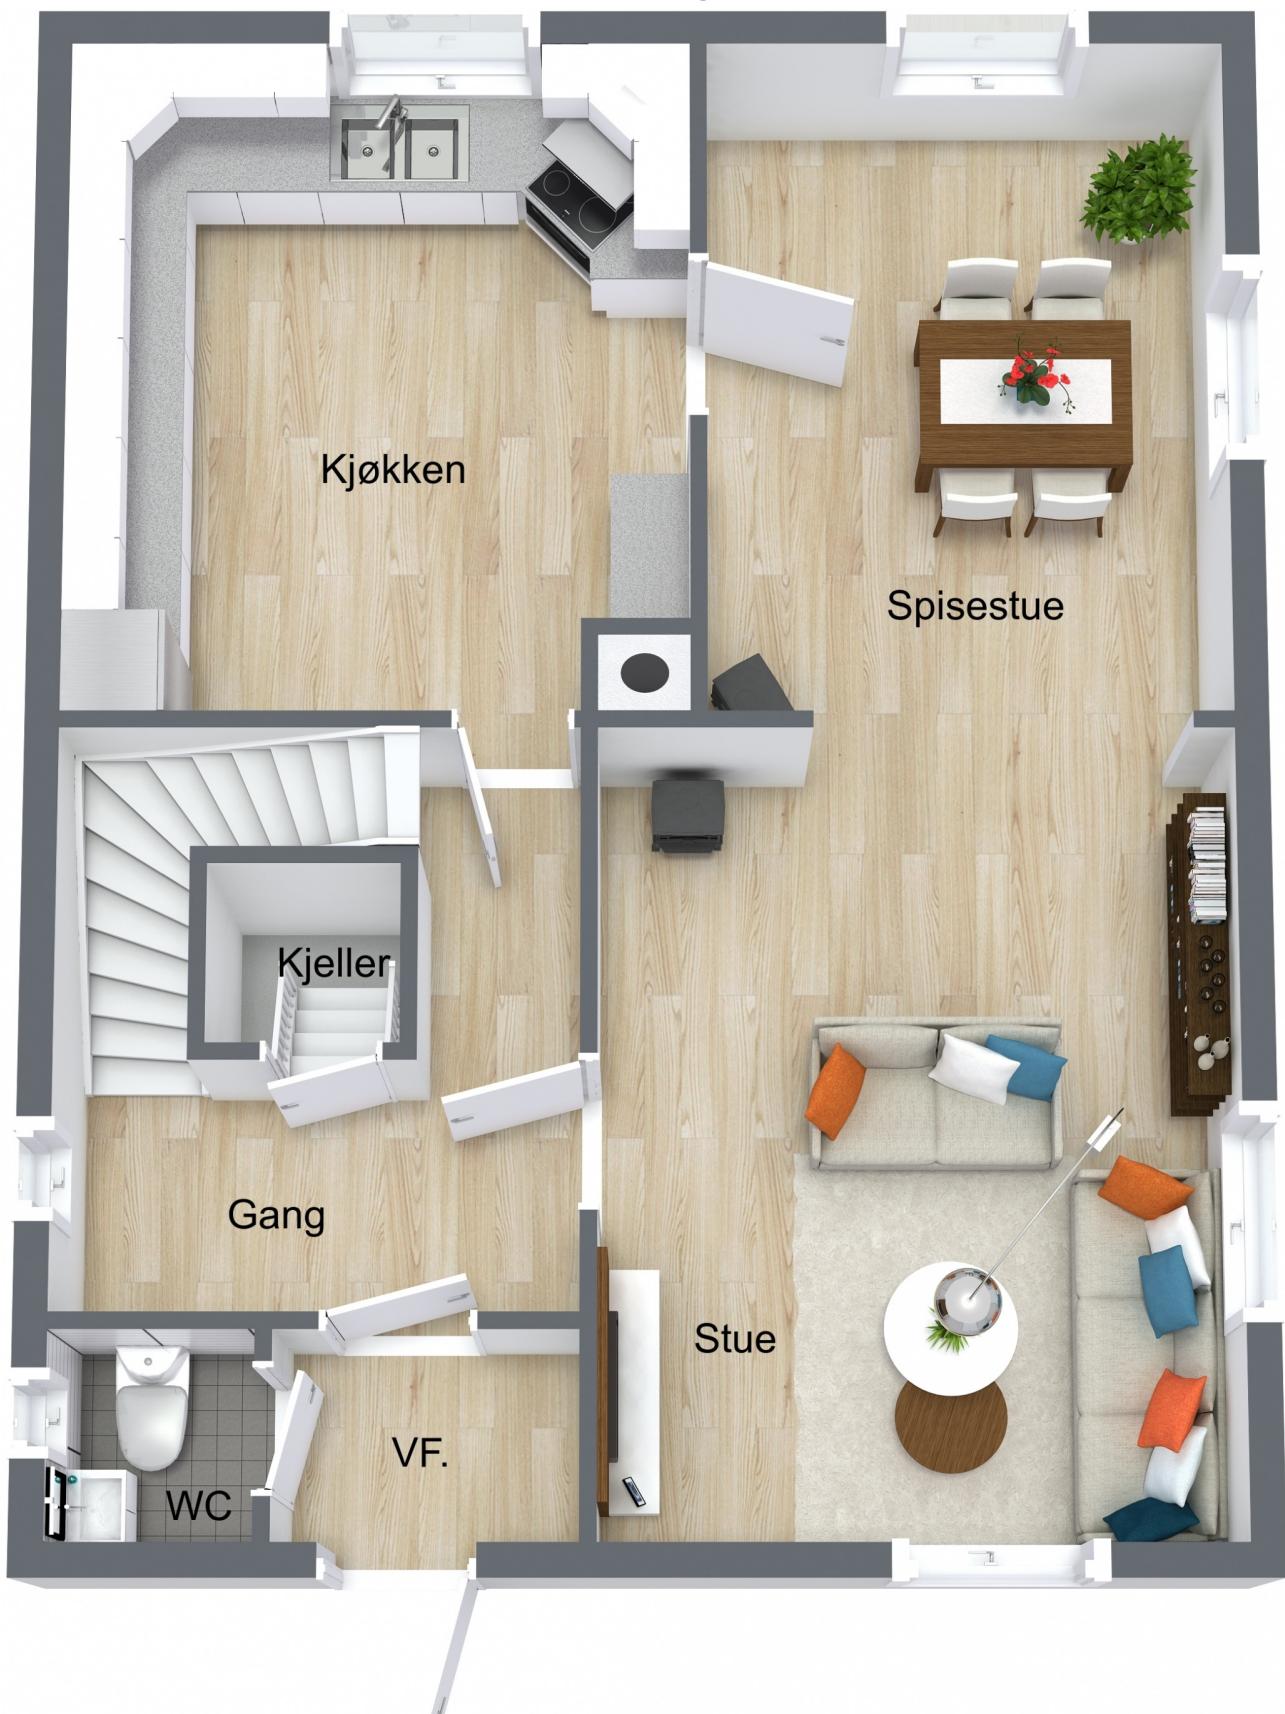
## 1. Etasje

Illustrasjonen er ikke en teknisk tegning og avvik  
kan forekomme. Inventaret er ikke en direkte  
gjengivelse, men ment til å vise eiendommens potensiale.
