TORSHOV

Tomt med utarbeidet mulighetsstudie
Bebygd med sveitservilla over 2. etasjer

ADRESSE : Østgaards gate 44, 0474 Oslo
Gnr. 225, bnr. 407

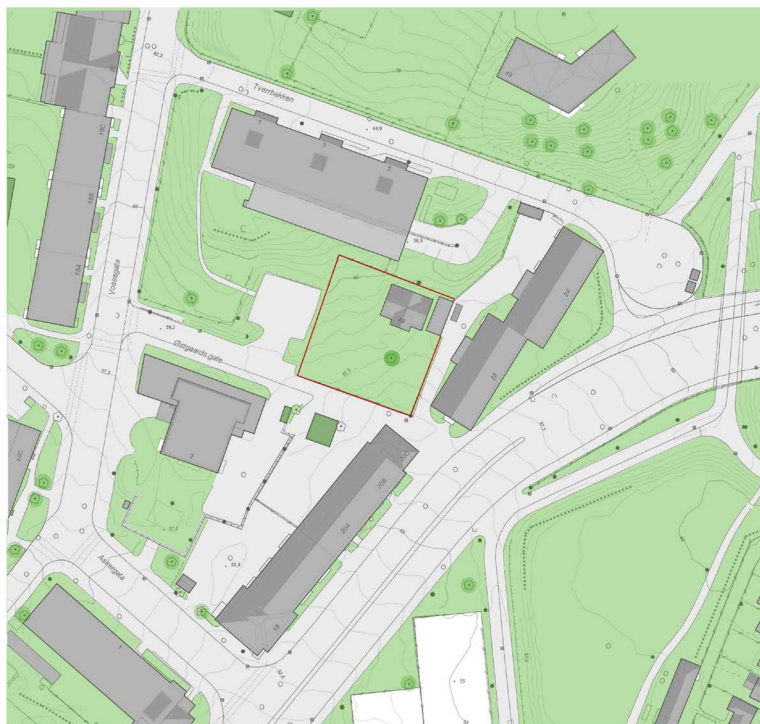
Eksisterende situasjon

Tomteareal: 1034,9 m²

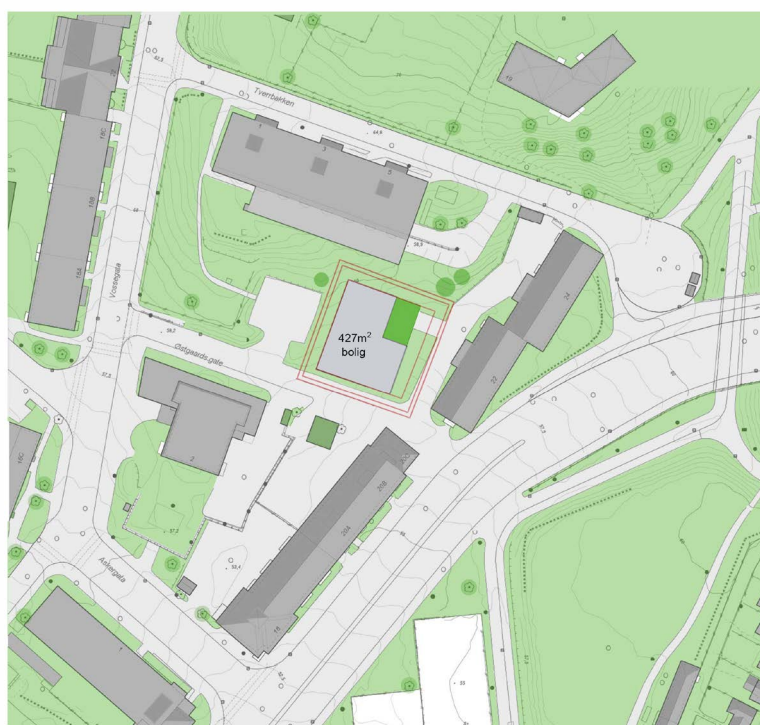
Ny situasjon

L -formet boligblokk i
6,5 etasjer

Ny situasjon. L-formet boligblokk i 6,5 etasjer

Vi foreslar at det etableres en L-formet boligblokk med fotavtrykk på 427m² BTA i 6,5 etasjer. Totalt ca 2750m² BTA med mulighet for leiligheter mot sør og vest i U-etg .

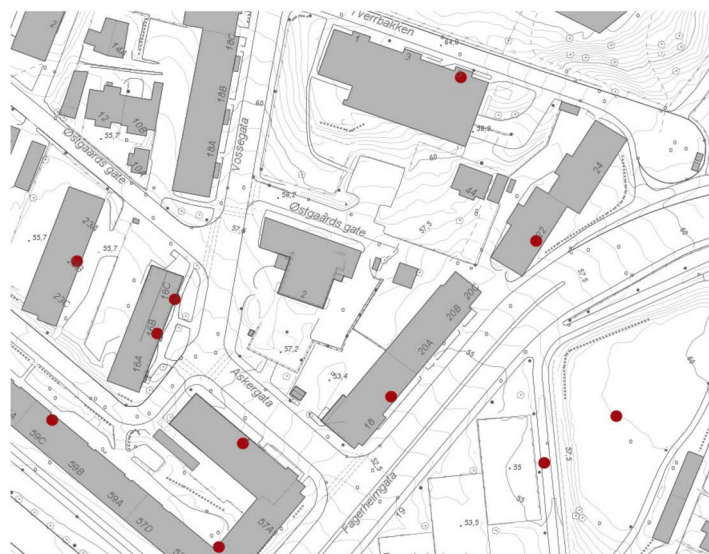
Luftforurensning:

Det er registrert svevestøv; Rød sone =55µg/m³ ved Fagerheimgata 22 og Tverbakken 5.

Tiltak som er følsomme for luftforurensning skal det vurderes gjennomført tiltak for å sikre tilfredsstillende luftkvalitet.
