Småbruk 3 km ovenfor Hov

Gnr 43 bnr 7 i Søndre Land

Verditakst - fast eiendom

Smerudvegen 4
2860 HOV
Gnr. 43 Bnr. 7
Søndre Land kommune

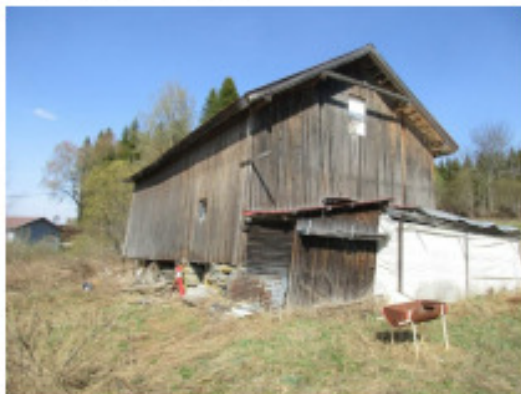
Låve

Låven er en svært gammel bygning med stort forfall.
Bygningen har skjevheter, slitasje og feil ved fundamentering.
Bygget er å anse som kondemnabelt.

Boligen trenger endel vedlikehold, låven bør vurderes revet.
