Tilstandsrapport

| MERKE: | Kia | ANTALL NØKLER: | 2 | BRUKT IMPORTERT: | Nei |
| MODELL: | Venga | ANTIRUSTGARANTI: | Nei | REGISTERREIM SKIFTET, DATO: | |
| VARIANT: | 1,4 CRDi EcoDynamics | MOTOR, SYL VOLUM: | 1,4 l | REGISTERREIM SKIFTET, KM: | 0 |

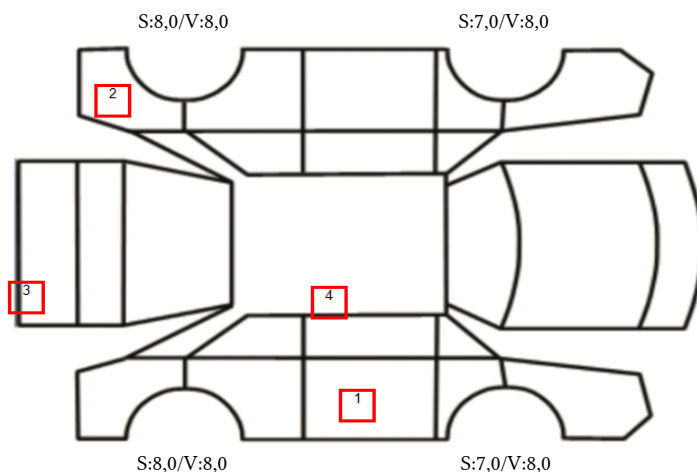
SKADETEGNING:

| SAMLET VURDERING | MERKNADER - BEDRE ENN SAMLET VURDERING | MERKNADER - SVAKERE ENN SAMLET VURDERING |
|---|--|---|
| Normal iht alder og kjørelengde. | | C Dører 1). 1 liten parkerings bulk på høyre framdør. C Skjermer 2). 1 liten bulk på venstre bakskjerm. C Støtfanger/grill 3). Lieneskade/sår på plastfanger bak. C Tak/takluke/panoramatak Fortsetter på side 3 |

| SAMLET VURDERING | MERKNADER - BEDRE ENN SAMLET VURDERING | MERKNADER - SVAKERE ENN SAMLET VURDERING |
|---|--|--|
| Normal iht alder og kjørelengde. | | 4). Lien bulk på takvange etter takstativ begge sider bak. |
