Tilstandsrapport

MERKE:	Toyota	ANTALL NØKLER:	2	BRUKT IMPORTERT:	Nei
MODELL:	Land Cruiser	ANTIRUSTGARANTI:	Nei	REGISTERREIM SKIFTET, DATO:	
VARIANT:	Land Cruiser D-4D VX	MOTOR, SYL VOLUM:	3,0 l	REGISTERREIM SKIFTET, KM:	0
DRIVHJUL:	4x4	MOTOR, EFFEKT:	190Hk	SISTE SERVICE:	08.07.2019
GIRTYPE:	Automat	DRIVSTOFF:	Diesel	PKK UTFØRT:	Nei
KJENNEMERKE:	CF57459	TRIMMET/CHIPTUNET:	Nei	SERVICEHEFTE/SERVICER FULGT:	Nei
UNDERST. NR.:	JTEBH3FJ80K039082			VOGNMAPPE M/INSTRUKSJONS BOK:	Nei
KILOMETERSTAND:	145012	BEKREFTET KM:	Ja	TIDLIGERE STØRRE SKADE:	Nei
ÅRSMODELL:	2010	KOLL. PUTER UTKOBLET:	Nei	TIDLIGERE ANNEN ENN NORMAL BRUK:	
REG. FØRSTE GANG:	20.12.2010	HEFTELSER:	Nei	RAPPORT DATO:	01.08.2019

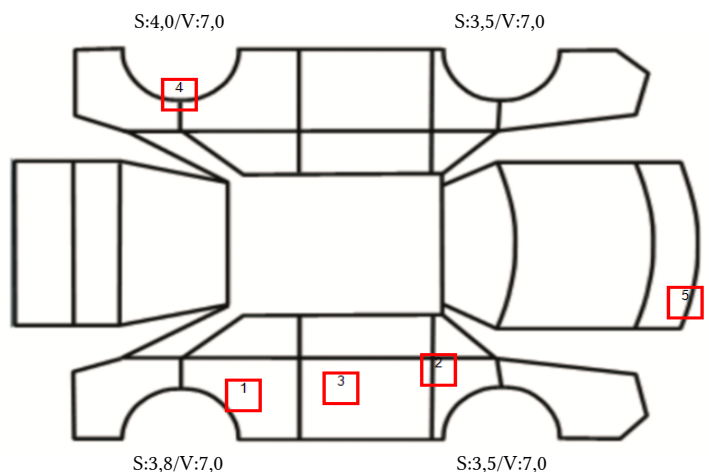
SKADETEGNING:

SAMLET VURDERING	MERKNADER - BEDRE ENN SAMLET VURDERING	MERKNADER - SVAKERE ENN SAMLET VURDERING
Normal iht alder og kjørelengde.	A Dekk/Felger Nye sommerdekk - alle	C Lakk 1). Flere riper rundt om på bilen. 2). Flassing i lakk på speil - høyre C Dører 3). flere bulker høyre side (Dører) - høyre foran C Skjermer 4). bulk på venstre bakskjerm - venstre bak Fortsetter på side 3

SAMLET VURDERING	MERKNADER - BEDRE ENN SAMLET VURDERING	MERKNADER - SVAKERE ENN SAMLET VURDERING
Normal iht alder og kjørelengde.		C Støtfanger/grill 5). Skade på nedre del av støtfanger høyre foran - høyre foran C Tilhengerfeste Nøkkellås på avt hengerfeste er ikke testet ut. Løst lokk på hengerkontakt C Lysfunksjon foran Noe fargeforskjell på hovedlys. Dårlig xenonpære høyre side
