**FAGERLIDAL 29**  
**9325 BARDUFOSS**

# **SENTRUMSNÆR ENEBOLIG PÅ BARDUFOSS**

# Verditakst - fast eiendom

# Tilstandsrapport for bolig

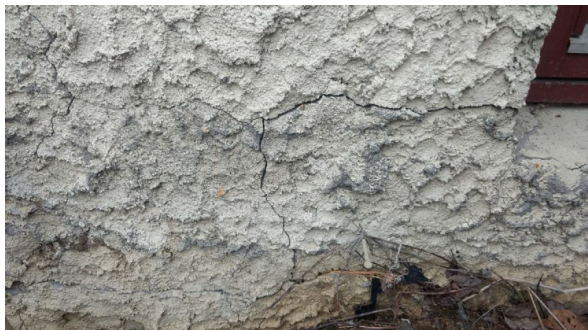
Kjelleretasje av Leca, utvendig pusset, (skvettpuss) og malt. Registrert sprekker og riss i grunnmur. Dreneringer fra byggeår med synlig dreneringsplast, tilstand ukjent. Det ble registrert saltutslag/ fuktighet i bod i kjeller og garasje. Kjellergulv av betong. Rom under terreng er en risikokonstruksjon for kondens og man bør holde konstruksjonen under oppsikt ved forandret bruk som temperatur økning eller senking.

*Grunnmur*

Nytt dreneringssystem og fuktsikring anbefales.

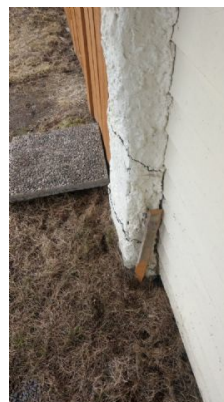
*Grunnmur ved garasje*

Registrert saltutslag/ fuktighet i bod i kjeller og garasje.

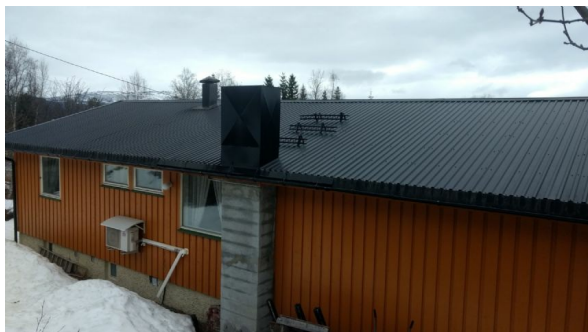
*Grunnmur, kledning, pipe og yttertak*

Fra eier fremkommer det at det har vært skade i pipe over tak på grunn av snøpress, men at denne er utbedret. Inspeksjon av feier skal foretaes før salg.

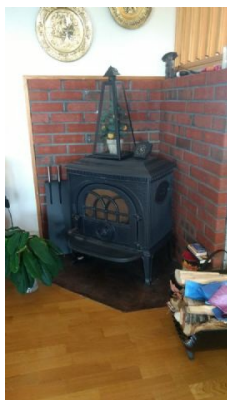
*Ovn i Stue.*

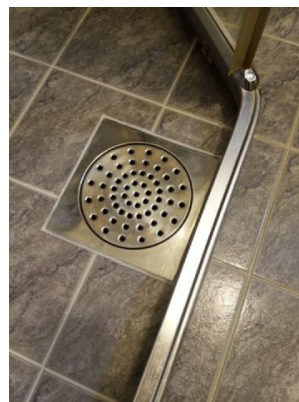
*Bad i kjeller. Silikon rundt sluk*

Sluker av metall bør sjekkes nøye for rust i bunn. Sentralfyr er planlagt fjernet og varmtvannsbereder skal monteres.

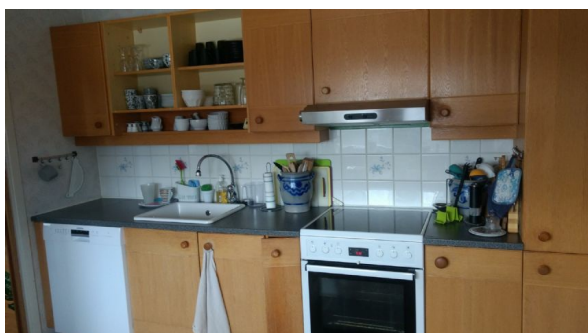
Fra byggeår. Slette fronter og nyere benkeplater. Vask med ett greps blandebatteri. Ikke integrerte hvitevarer. Mekanisk avtrekksvifte. Flis mellom benk og overskap.

*Kjøkken.*

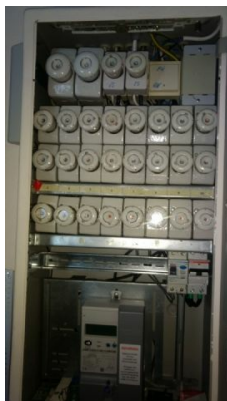
Skjult- og åpent el anlegg. Skruvsikringer.

El. anlegget er ikke kontrollert av TM, det er opplyst om el. kontroll i forbindelse med befaringen sept. 2016.

*Sikringsskap*

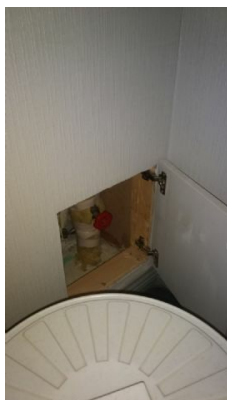
Varmtvann og oppvarming fra sentralfyr, fra byggeår. Plastbelagte kobberør og avløpsrør i plast. Stoppekrane i vegg på toalett i kjeller. Sentralfyr ikke funksjonstestet.

Stoppekrane

Sikre evt lekkasje vann fra stoppekran som ledes til rom med sluk.
