# Salgsoppgave

## Grønnevollen 7, 5016 Bergen Leilighet med 3 soverom i Bergen sentrum

## Eiendommens registerbetegnelse og adresse

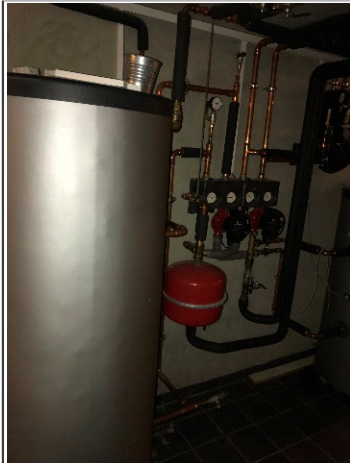
Beskrivelse:	Leiligheten har radiatorer i de fleste rom som er tilkoblet bygningens vannbåren varmeanlegg.	
--------------	---	--

Bildet viser deler av varmeanlegg i kjeller.

Tilstandsvurdering/ tilstandsgrad:	Etter undertegnedes vurdering er det tilstrekkelig med varmekilder i leiligheten. Varmekildene er ikke funksjonstestet.	TG: 1 <input checked="" type="checkbox"/> <input type="checkbox"/> <input type="checkbox"/>
---------------------------------------	--	--

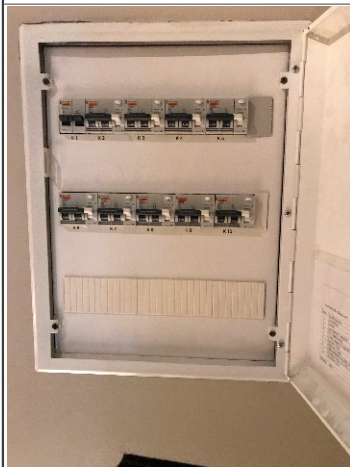
Beskrivelse:	Sikringssskap er lokalisert i felles gang og inneholder jordfeilautomater. Hovedsikring på 63A, 1 kurs på 20A, samt 8 kurser på 16A. Det ble ikke registrert varmgang i sikringene på befaringdagen. Undertegnede er ikke kjent med pålegg fra stedlig el-tilsyn. Det anbefales bruk av fagpersonell innen elektro dersom det ønskes en vurdering av el-anlegget.
--------------	---

Bildet viser sikringssskap i felles gang.

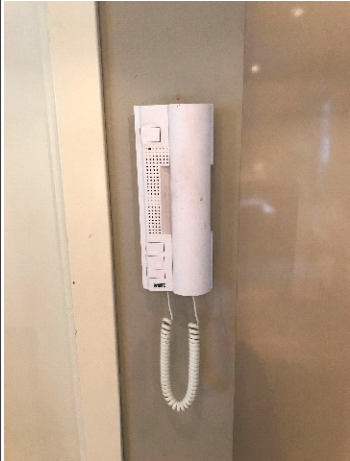
Beskrivelse:	Leiligheten har dørtelefon med åpner til gatedør.

Bildet viser dørtelefonen i leiligheten.

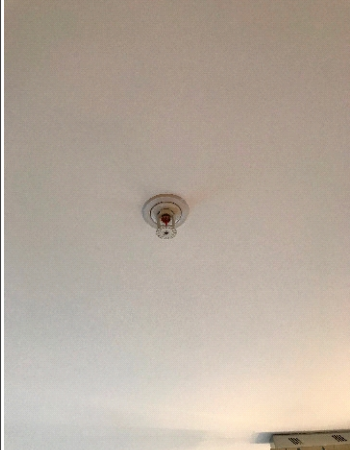
Beskrivelse:	Det er montert boligsprinklingsanlegg i bygningen. Det er installert et seriekoblet brannvarslingsanlegg i bygningen.

Bildet viser sprinkelhode i stue.
Tilstandsvurdering/ tilstandsgrad:	Leiligheten er godt utstyrt med brannvarsling.

TG: 1

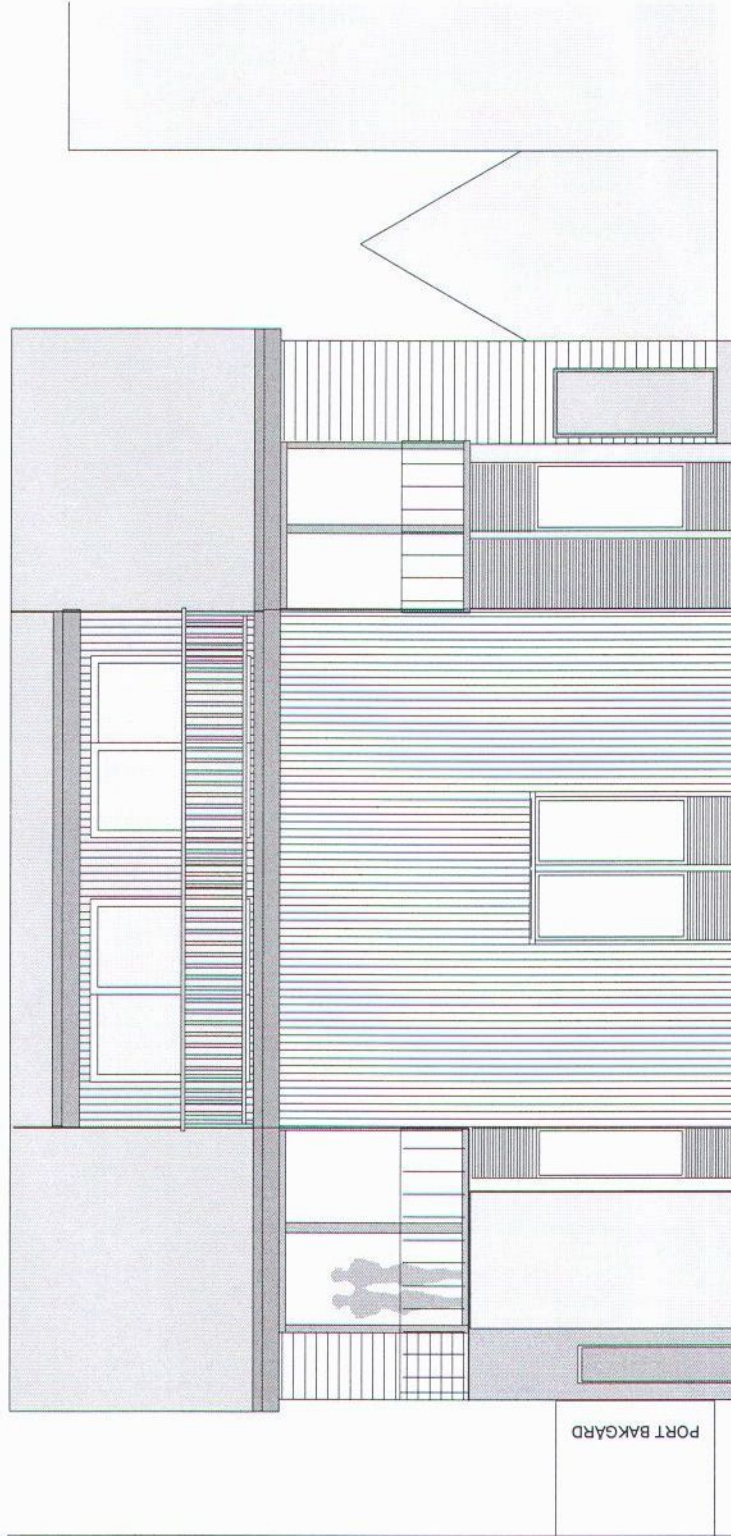
<b>Grønnevollen 7</b>	tegn. nr.	ansv. pb	kontr. pb	tegningsnr.
	prosjektnr. 02-15	dato 10.04.03	mål. 1:100	<b>1204</b>
Jon Gisle Johannesen Grønnevollen 7 5017 Bergen		FORTUNEN ARKITEKTER AS KONG OSCARS GATE 45.5017 BERGEN tel.55901344 fax.55232545		
<b>FASADE VEST</b>

NY BALKONG
