VERDI- OG LÅNETAKST

Matrikkel: **Gnr 14: Bnr 30**
Kommune: **1911 KVÆFJORD KOMMUNE**
Betegnelse: **Enebolig**
Adresse: **Flesnesveien 231, 8409 GULLESFJORD**

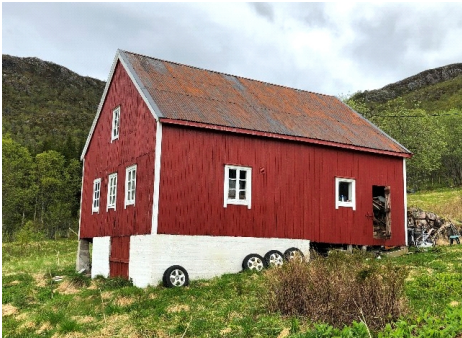
Driftsbygning

Byggeår: 1926 Kilde: Antatt byggeår. Anvendelse: Lager

Kommentar	
Standard:	Bygningen har lav standard, påkostninger må påregnes
Vedlikehold:	Bygningen har etterslep på vedlikehold.

Konstruksjon	
En enkel beskrivelse av byggverkets konstruksjon og oppbygning.	
Bygning generelt:	Tradisjonell driftsbygning med antatt byggeår 1926. Driftsbygningen har ikke vært i bruk til annet enn lager på mange år. Driftsbygningen har betydelig etterslep på vedlikehold og må påregnes betydelig oppgradert og påkostet.
