FORBRUKERRÅDET

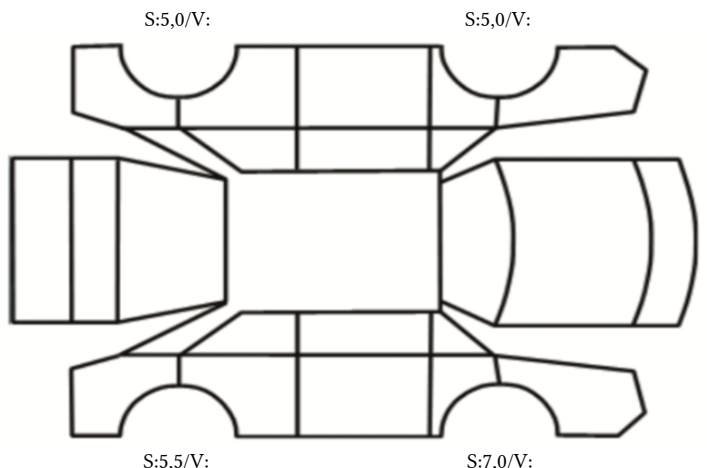
SKADETEGNING:

SAMLET VURDERING	MERKNADER - BEDRE ENN SAMLET VURDERING	MERKNADER - SVAKERE ENN SAMLET VURDERING
Mer slitt enn normalt iht alder og kjørelengde.	B Under bil beskyttelsesplate skadet/mangler B Dører lakk flasser - venstre foran bulk med lakkskade - høyre bak p-bulk - venstre bak feil på elektrisk åpne/lukkemekanisme - høyre bak Fortsetter på side 3

SAMLET VURDERING	MERKNADER - BEDRE ENN SAMLET VURDERING	MERKNADER - SVAKERE ENN SAMLET VURDERING
Mer slitt enn normalt iht alder og kjørelengde.	B Bakluke bulk med lakkskade A Vinduspussere/-spyler mangler deksel pusserarm - bak B Dekk/Felger hjulsett to takseres ved innlevering kantkjørt felg - begge foran B Hjulmuttere/-bolter øvrige feil B Støtfanger flere bulker - bak noen riper - bak skrubbskader underkant - foran B Frontvindu sliteriper i synsfelt
