Tilstandsrapport

MERKE:	Volvo	ANTALL NØKLER:	2	BRUKT IMPORTERT:	Nei
MODELL:	V70	ANTIRUSTGARANTI:	Ja	REGISTERREIM SKIFTET, DATO:	
VARIANT:	D2 Dynamic Edition aut 119	MOTOR, SYL VOLUM:	1,6 l	REGISTERREIM SKIFTET, KM:	0
DRIVHJUL:	Forhjulsdrift	MOTOR, EFFEKT:	114Hk	SISTE SERVICE:	27.09.2019
GIRTYPE:	Automat	DRIVSTOFF:	Diesel	PKK UTFØRT:	Ja
KJENNEMERKE:	ZH45082	TRIMMET/CHIPTUNET:	Nei	SERVICEHEFTE/SERVICER FULGT:	Ja
UNDERST. NR.:	YV1BW84ABF1335121			VOGNMAPPE M/INSTRUKSJONS BOK:	Ja
KILOMETERSTAND:	70000	BEKREFTET KM:	Ja	TIDLIGERE STØRRE SKADE:	Nei
ÅRSMODELL:	2015	KOLL. PUTER UTKOBLET:	Ja	TIDLIGERE ANNEN ENN NORMAL BRUK:	
REG. FØRSTE GANG:	30.09.2015	HEFTELSER:	Nei	RAPPORT DATO:	01.10.2019

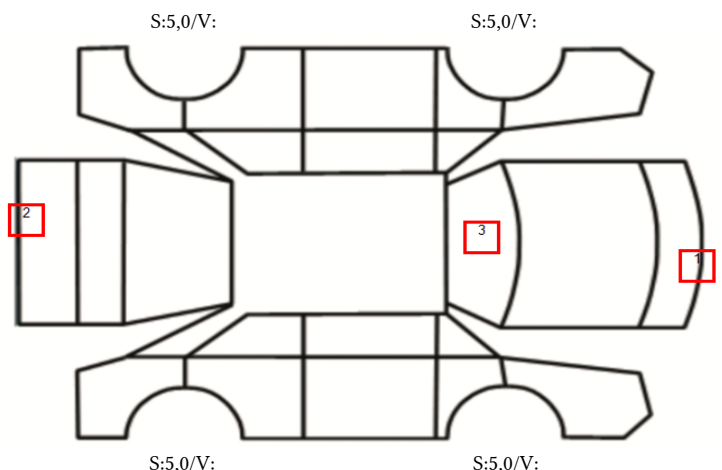
SKADETEGNING:

SAMLET VURDERING	MERKNADER - BEDRE ENN SAMLET VURDERING	MERKNADER - SVAKERE ENN SAMLET VURDERING
Normal iht alder og kjørelengde.	A Dekk/Felger Sommerfelger lakkertes i sort grunnet kantskjorte felger - f oran begge Nye sommerdekk - alle A Støtfanger 1). Støtfanger foran lakkert opp grunnet steinsprut - foran n Fortsetter på side 3

Tidligere skadet venstre side. Dette er utbedret av godkjent verksted

SAMLET VURDERING	MERKNADER - BEDRE ENN SAMLET VURDERING	MERKNADER - SVAKERE ENN SAMLET VURDERING
Normal iht alder og kjørelengde.	2). Støtfanger bak lakkert opp pga subskade - bak A Frontvindu 3). Ny frontrute grunnet slitasje - foran
