Tilstandsrapport

MERKE:	Suzuki	ANTALL NØKLER:	2	BRUKT IMPORTERT:	Nei
MODELL:	SX4 S-Cross	ANTIRUSTGARANTI:	Ja	REGISTERREIM SKIFTET, DATO:	
VARIANT:	SUV Turbo 140hk GL+ SkyT	MOTOR, SYL VOLUM:	1,4 l	REGISTERREIM SKIFTET, KM:	0
DRIVHJUL:	4x4	MOTOR, EFFEKT:	140Hk	SISTE SERVICE:	03.03.2020
GIRTYPE:	Automat	DRIVSTOFF:	Bensin	PKK UTFØRT:	Nei
KJENNEMERKE:	PD59527	TRIMMET/CHIPTUNET:	Nei	SERVICEHEFTE/SERVICER FULGT:	Ja
UNDERST. NR.:	TSMJYBA2S00503894			VOGNMAPPE M/INSTRUKSJONS BOK:	Ja
KILOMETERSTAND:	32327	BEKREFTET KM:	Ja	TIDLIGERE STØRRE SKADE:	Nei
ÅRSMODELL:	2017	KOLL. PUTER UTKOBLET:	Nei	TIDLIGERE ANNEN ENN NORMAL BRUK:	
REG. FØRSTE GANG:	20.03.2017	HEFTELSER:	Nei	RAPPORT DATO:	02.04.2020

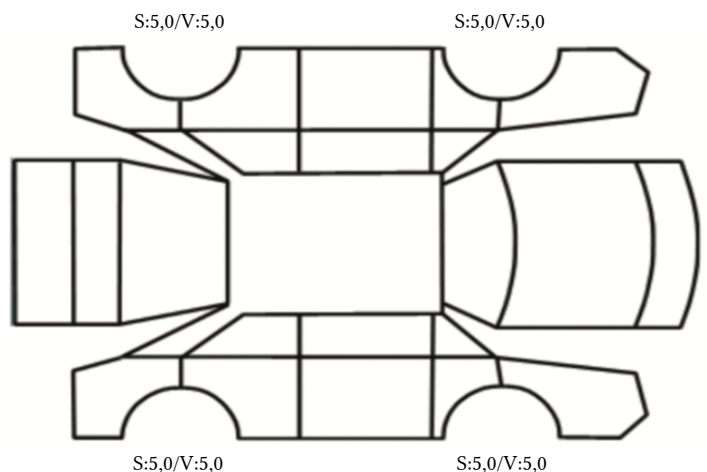
SKADETEGNING:

SAMLET VURDERING	MERKNADER - BEDRE ENN SAMLET VURDERING	MERKNADER - SVAKERE ENN SAMLET VURDERING
Normal iht alder og kjørelengde.		C Panser Noe steinsprut på kanten av panser C Dører P-bulker på h bakdør En del bulker/skrap i døråpning vs foran (etter sikkerhets sele) C Tilhengerfeste Fortsetter på side 3

SAMLET VURDERING	MERKNADER - BEDRE ENN SAMLET VURDERING	MERKNADER - SVAKERE ENN SAMLET VURDERING
Normal iht alder og kjørelengde.		Mangler nøkkel til avtagbart tilhengerfeste. Er låst på bilen C Dekk/Felger En del skrap i en av sommerfelgene. C Støtfanger Liten bulk/skrap i den sorte platen h hjørne nede i fanger foran
