Tilstandsrapport

MERKE:	Mercedes-Benz	ANTALL NØKLER:	2	BRUKT IMPORTERT:	Nei
MODELL:	E-klasse	ANTIRUSTGARANTI:	Nei	REGISTERREIM SKIFTET, DATO:	
VARIANT:	E220 CDI CDI +	MOTOR, SYL VOLUM:	2,1 l	REGISTERREIM SKIFTET, KM:	0
DRIVHJUL:	Bakhjulsdrift	MOTOR, EFFEKT:	150Hk	SISTE SERVICE:	
GIRTYPE:	Automat	DRIVSTOFF:	Diesel	PKK UTFØRT:	Nei
KJENNEMERKE:	YE76688	TRIMMET/CHIPTUNET:	Nei	SERVICEHEFTE/SERVICER FULGT:	Nei
UNDERST. NR.:	WDB2110061A515288			VOGNMAPPE M/INSTRUKSJONS BOK:	Ja
KILOMETERSTAND:	218448	BEKREFTET KM:	Ja	TIDLIGERE STØRRE SKADE:	Nei
ÅRSMODELL:	2004	KOLL. PUTER UTKOBLET:	Nei	TIDLIGERE ANNEN ENN NORMAL BRUK:	Normal br
REG. FØRSTE GANG:	05.03.2004	HEFTELSER:	Nei	RAPPORT DATO:	14.04.2020

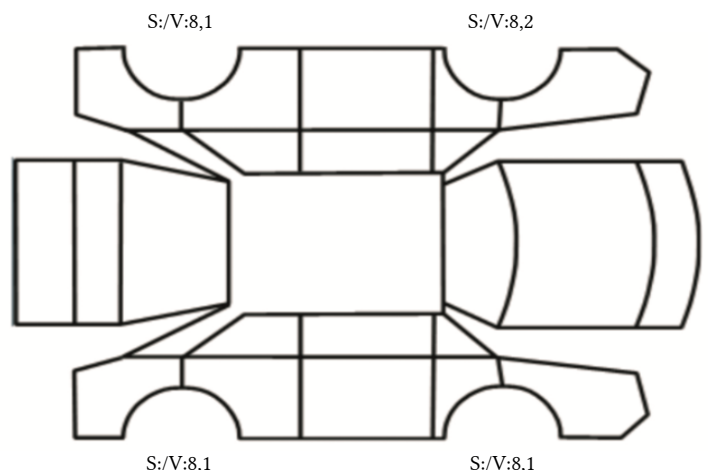
SKADETEGNING:

SAMLET VURDERING	MERKNADER - BEDRE ENN SAMLET VURDERING	MERKNADER - SVAKERE ENN SAMLET VURDERING
Normal iht alder og kjørelengde.		C Panser steinsprut C Dører skade (små park bulker) C Bakluke skade (små bungler) C Skjermer Fortsetter på side 3
