VERDI- OG LÅNETAKST

Matrikkel: **Gnr 31: Bnr 10**
 Kommune: **0826 TINN KOMMUNE**
 Adresse: **Ådalen 514, 3650 TINN AUSTBYGD**

Utskriftsdato: 25.04.2017 Oppdrag nr: 1708
 Dato befaring: 10.08.2016

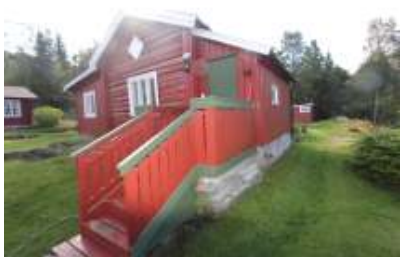
Fritidsbolig

Konstruksjon	
En enkel beskrivelse av byggverkets konstruksjon og oppbygning.	
Bygning generelt:	Hytte: Eier opplyser at hovedbygningen ble oppført før 1900 tallet ca 1870 i laftet konstruksjon med laftet tømmervegger, plassbygget ås-tak konstruksjon med under-tak tekket med papp. Det er registrert antydninger til enkle skjevheter i gulv, plassbygget tak konstruksjon og laftet tømmervegger over himling i stue på gammel del av bygningen med registrert bile angrep av antatt bork-biller, tilnærmet svak tak konstruksjon. Tak over tilbygg ukjent, det kan ansees som noe svak lufting av grunnmur og tak konstruksjoner. Grunnmur med antydninger til utglidning i stein blokker. Utvendig papp registrert slitt med aldring. det må påregnes kostnader på oppgradering av bygget.
Utvendig:	Stein murt grunnmur av stedlig stein, yttervegger av laftet tømmer vegger, det er oppført 2 stk tilbygg til hoved bygningen i bind.verk vegger tildekket med kledning. Tak plassbygget ås-tak, bjelker over tilbygg med under-tak, tak tekket med papp. Det er tilordnet trapp med platting ved hoved inngangen.

Innvendig:	Innvendig er det lakkerte furu gulv og laminat gulv, vegger av malte laftet tømmervegger og panelte flater og enkle malte slette plater. Himlinger av panelte flater variert med malte flater slette og skråtak himlinger. kjøkken med montert furu skap med malte skap. Vinduer av malte doble vinduer. Det er installert strøm i bygningen. Oppvarming av el, varme og vedfyring. Det er montert ny el tavle med automat sikringer. Soverom med plassbygget skap.

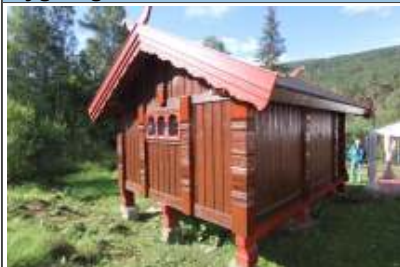
Anneks

Bygning generelt: Anneks: Buen-hytte: Oppført pilarer av stein, bind.verk/stav vegger med ut-smykket stolper og belistninger, plassbygget tak med undertak tekket med papp-shingel, tre trapp og terrasse ved hovedinngangen, utvendig behandlet kledning. Innvendig lakkerte furu gulv,vegger og himlinger tildekket med panelte flater skråtak. Det er installerte el anlegg i bygget, oppvarming av el varme. Bygningen er registrert i god stand.

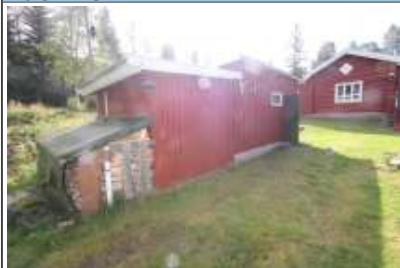
Uthus uisolert

Bygning generelt: Uthuse/ skjul oppført på støpt dekke, vegger av bind. verk vegger med asfalt vindtette plater tildekket med kledning, plassbygget tak tildekket med stål-tak plater. Det er tilknyttet skjul med enkle kledning til skjulbygget.

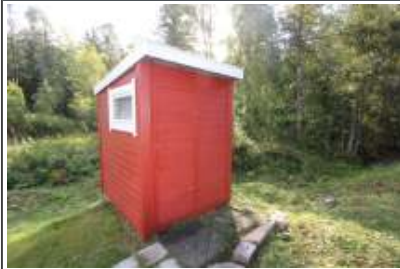
Do

Bygning generelt: Oppført på pilarblokker, bind. verk vegger tildekket med kledning, plassbygget tak tekket med papp, innvendig panelte vegger og himling.
