# Tilstandsrapport

MERKE:	Honda	ANTALL NØKLER:	2	BRUKT IMPORTERT:	Nei
MODELL:	Jazz	ANTIRUSTGARANTI:	Nei	REGISTERREIM SKIFTET, DATO:	
VARIANT:	1,4 LS	MOTOR, SYL VOLUM:	1,3 l	REGISTERREIM SKIFTET, KM:	0
DRIVHJUL:	Forhjulsdrift	MOTOR, EFFEKT:	83Hk	SISTE SERVICE:	
GIRTYPE:	Manuell	DRIVSTOFF:	Bensin	PKK UTFØRT:	Nei
KJENNEMERKE:	YE77319	TRIMMET/CHIPTUNET:	Nei	SERVICEHEFTE/SERVICER FULGT:	Nei
UNDERST. NR.:	JHMGD17504S204555			VOGNMAPPE M/INSTRUKSJONS BOK:	Ja
KILOMETERSTAND:	109547	BEKREFTET KM:	Ja	TIDLIGERE STØRRE SKADE:	Nei
ÅRSMODEL:	2004	KOLL. PUTER UTKOBLET:	Nei	TIDLIGERE ANNEN ENN NORMAL BRUK:	Normal br
REG. FØRSTE GANG:	01.07.2004	HEFTELSER:	Nei	RAPPORT DATO:	23.09.2020

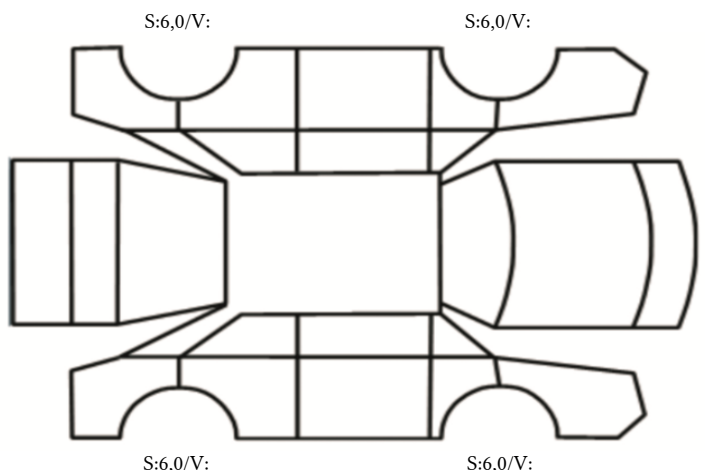
SKADETEGNING:

SAMLET VURDERING	MERKNADER - BEDRE ENN SAMLET VURDERING	MERKNADER - SVAKERE ENN SAMLET VURDERING
Normal iht alder og kjørelengde.		C Lakk øvrige feil D Antirustbehandling skadet/slitt D Dører dørstopper defekt bulk med lakkskade  Fortsetter på side 3
