Verditakst

📍 Skitjønnvegen 121 , 2676 HEIDAL

Gnr. 188, Bnr. 59

Oppdragsnr: 20314-1011

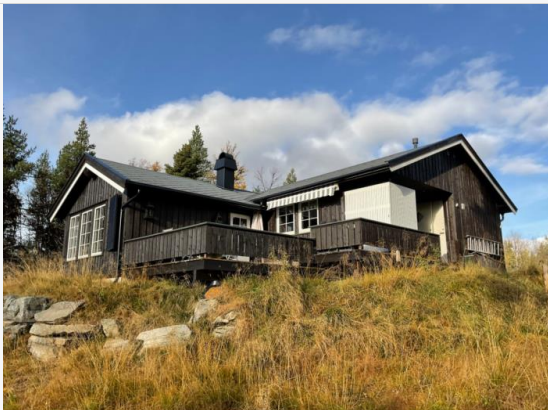
Fritidsbolig

Hytte i bindingsverk, oppført på ringmurselementer og støpt plate mot grunnen.

Ringmur av prefabrikerte og isolerte ringmurselementer.
Bindingsverkskonstruksjon kledd med stående tømmermannspanel utvendig.
Doble vindskier av tre, isbord teknet med beslag.
Saltakskonstruksjon med taktro, utvendig teknet med shingeltak.
Pipe er utvendig kledd med pipebeslag, heldekkende.
Renner og nedløpsrør av stål.
Liten veranda utenfor kjøkken/stue mot sør/øst.
Markise over vindu til kjøkken på verandaen.

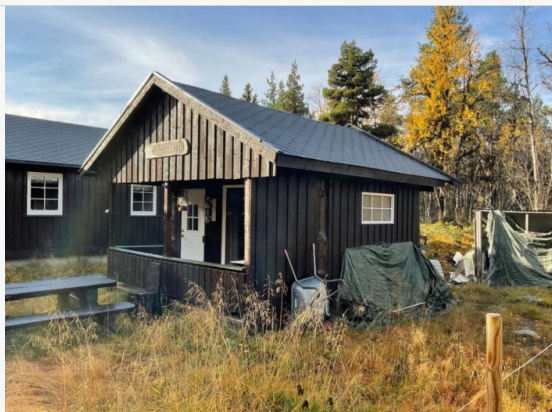
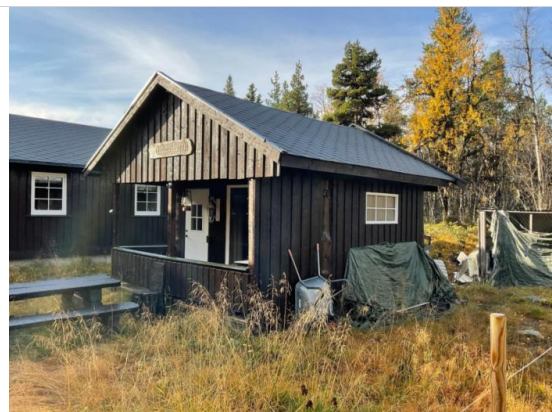
Bod / "furtebu".

Uthus oppført på støpte søylepunkter mot grunnen.

Trebjelkelag oppført på dette.

Bindingsverkskonstruksjon med stående tømmermannspanel utvendig.

Saltak teknet med shingel.

Noe kosmetisk arbeid gjenstår fortsatt.
