Tilstandsrapport

Volvo Selekt

MERKE:	Volvo	ANTALL NØKLER:	2	BRUKT IMPORTERT:	Nei
MODELL:	XC90	ANTIRUSTGARANTI:	Ja	REGISTERREIM SKIFTET, DATO:	
VARIANT:	T8 390hk AWD Inscription	MOTOR, SYL VOLUM:	2,0 l	REGISTERREIM SKIFTET, KM:	0
DRIVHJUL:	4x4	MOTOR, EFFEKT:	390Hk	SISTE SERVICE:	01.10.2021
GIRTYPE:	Automat	DRIVSTOFF:	Bensin/Batteri	PKK UTFØRT:	Nei
KJENNEMERKE:	VJ10470	TRIMMET/CHIPTUNET:	Nei	SERVICEHEFTE/SERVICER FULGT:	Ja
UNDERST. NR.:	YV1LFBMUDK1450578			VOGNMAPPE M/INSTRUKSJONS BOK:	Ja
KILOMETERSTAND:	66804	BEKREFTET KM:	Ja	TIDLIGERE STØRRE SKADE:	Nei
ÅRSMODEL:	2019	KOLL. PUTER UTKOBLET:	Nei	TIDLIGERE ANNEN ENN NORMAL BRUK:	Normal br
REG. FØRSTE GANG:	10.10.2018	HEFTELSER:	Nei	RAPPORT DATO:	28.10.2021

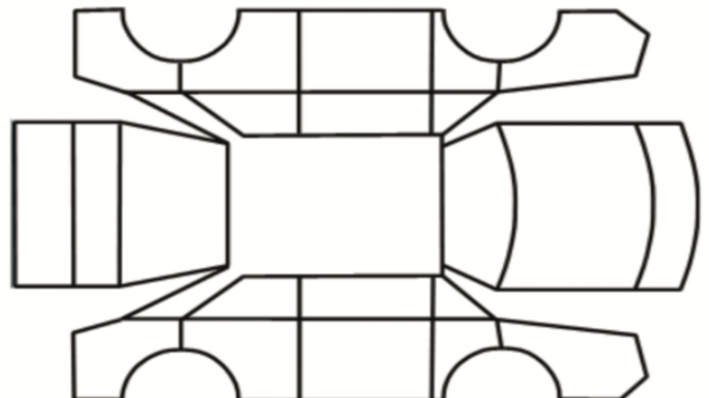
SKADETEGNING:

SAMLET VURDERING	MERKNADER - BEDRE ENN SAMLET VURDERING	MERKNADER - SVAKERE ENN SAMLET VURDERING
Normal iht alder og kjørelengde.		C Dekk/Felger En sommerfelg litt kantkjørt 4 nye sommerdekk C Støtfanger Noen riper i fanger bak. Forenklet lakkert. Noen hakk i fanger foran. Normal slitasje. Forenklet lakke rt Fortsetter på side 3

SAMLET VURDERING	MERKNADER - BEDRE ENN SAMLET VURDERING	MERKNADER - SVAKERE ENN SAMLET VURDERING
Normal iht alder og kjørelengde.		C Seter Lite ubetydelig hakk på seterygg. - Venstre foran

SAMLET VURDERING	MERKNADER - BEDRE ENN SAMLET VURDERING	MERKNADER - SVAKERE ENN SAMLET VURDERING
Normal iht alder og kjørelengde.		C Kanal Noen rier på kanal. Forenklet lakkert. - Høyre side
