# VERDITAKST

Matrikkel: **Gnr 129: Bnr 113**  
Kommune: **4630 OSTERØY KOMMUNE**  
Betegnelse: **Tomt**  
Adresse: **Prestabakken, 5281 VALESTRANDSFOSSEN**

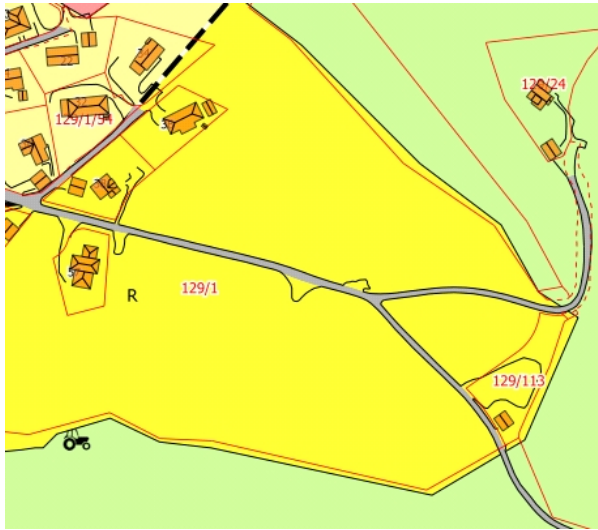
I kommuneplanens arealdel er det vist at eiendommen ligger i gult område, som er avsatt til fremtidig boligbygging.

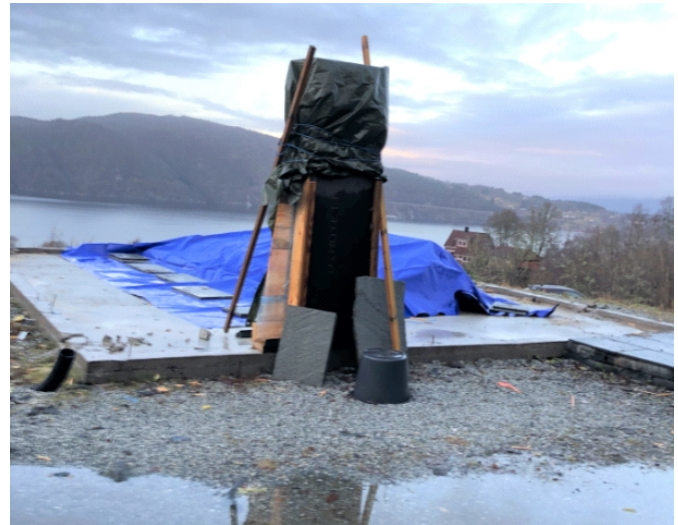
Grunnmuren er ulovlig oppført.

Planering av tomten og oppføring av grunnmur er regnet som søknadspliktige tiltak, og dermed ulovlig utført. I prinsippet kan derfor kommunen kreve at grunnmuren rives og terrenget tilbakeføres. Det kan eventuelt søkes om å legalisere utførte arbeider, men utfallet av dette er usikkert. Med bakgrunn i gjeldende reguleringsbestemmelser kan tomten ha potensiale som eneboligtomt. Dette forutsetter at det etableres vann -og avløp, og at veirett kan dokumenteres.

<b>Adkomstvei:</b>	Privat vei.
<b>Tilknytning vann:</b>	Eiendommen har ikke innlagt vann.
<b>Tilknytning avløp:</b>	Eiendommen er ikke tilknyttet avløp.
<b>Andre forhold:</b>	Ifølge Eiendomsregisteret er det ikke registrert bygninger på eiendommen. Vi har vært i kontakt med kommunen og fått bekreftet at planering av tomten og oppføring av grunnmur regnes som søknadspliktig tiltak, og dermed ulovlig utført. Videre ble det opplyst om uavklarte forhold vedrørende tilkomstvei.
<b>Tiltak som er unntatt fra søknadsplikten</b>	Plan -og Bygningsloven har bestemmelser (§20-5) om at mindre frittliggende bygninger kan oppføres på bebygd eiendom, dersom dette ikke er i strid med reguleringsbestemmelsene for området. Eiendommen som her vurderes er ikke bebygd med bolig eller fritidsbolig, og oppføring av annekst er derfor søknadspliktig.
