Tilstandsrapport for bolig

**Nedrestølen 92**

5700 VOSS
Gnr. 134 Bnr. 7 Fnr. 0 Snr. 0
4621 Voss kommune

Byggeår 1975

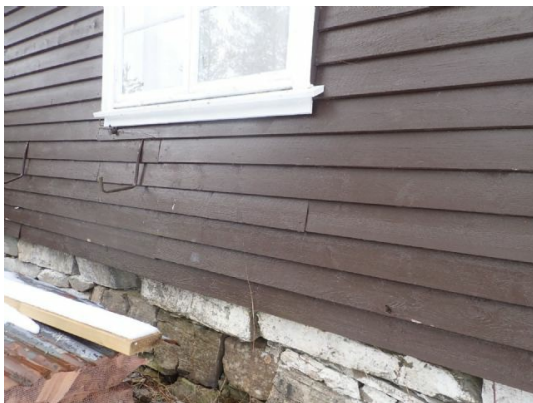
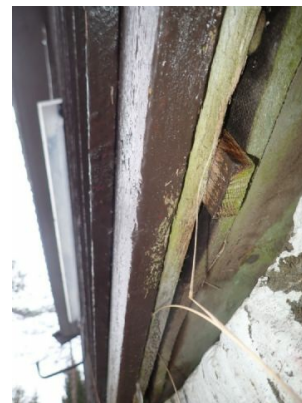
Veggkonstruksjon og utvendige fasader TG 2

Yttervegger i 10 cm isolert, lett bindingsverk, asfaltplater, utlekting og liggende kledning.

Tilstandsgrad settes for slitasje og alder.

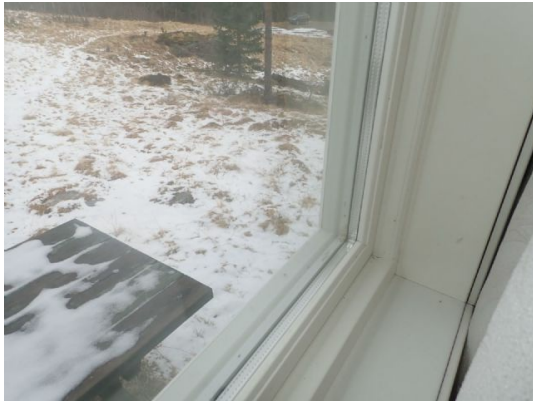
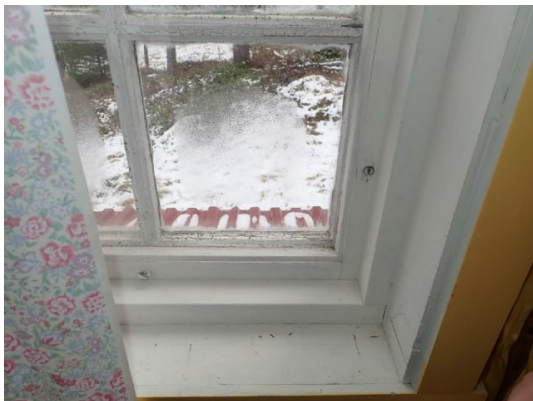
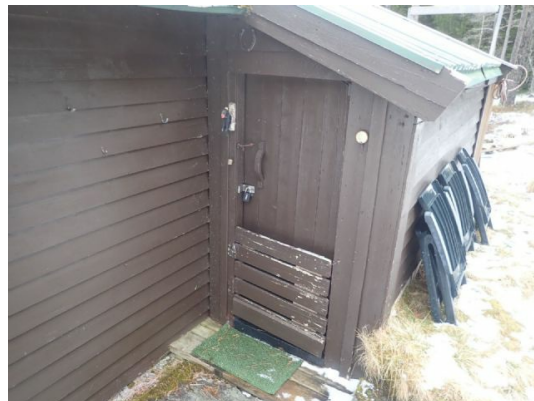
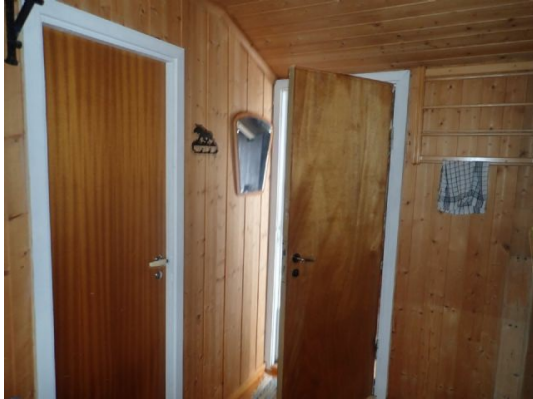
Vinduer og dører

Gavl vest har nyere vindu med 2-lags isolerglass.
Stue har enkelt glass og soverom har koblet glass.
Labank inngangsdør til bislag.
Innderdører er glatte finert

Tilstandsgrad er satt grunnet alder på opprinnelige vinduer.

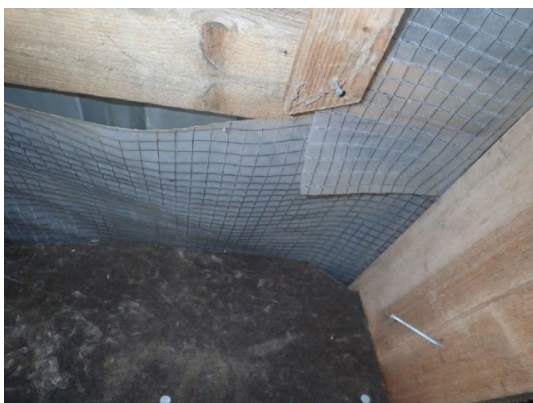
Takkonstruksjon

Saltak isolert. Flat himling i senter av bygningen, skråhimling mot yttervegger.

Antatt at isolasjon ligger opp til armert plastfolie undertak.

Noen skjevheter.

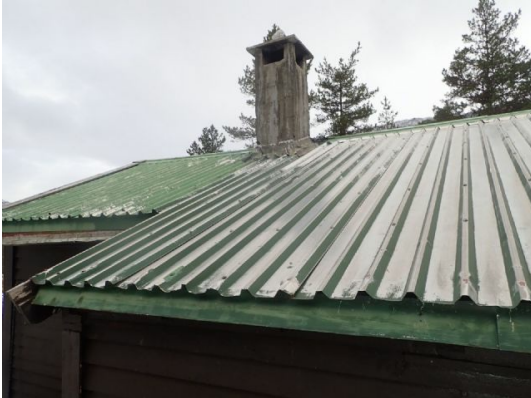
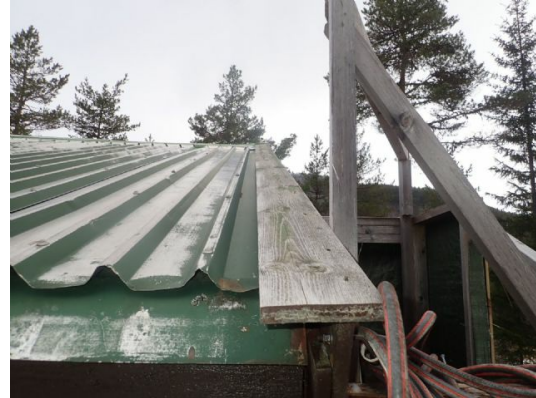
Taktekking

Armert plastduk som undertak.
Tekking uten opplekting med trapes metallplater.
Dekkbord over vindskier.

Avflassing av maling på takplater.

Dekkbord trenger vedlikehold.

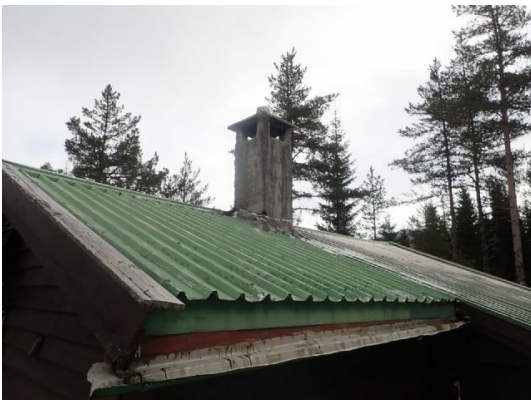
Renner, nedløp og beslag

Metall takrenne ved inngang.

Dårlig stand.

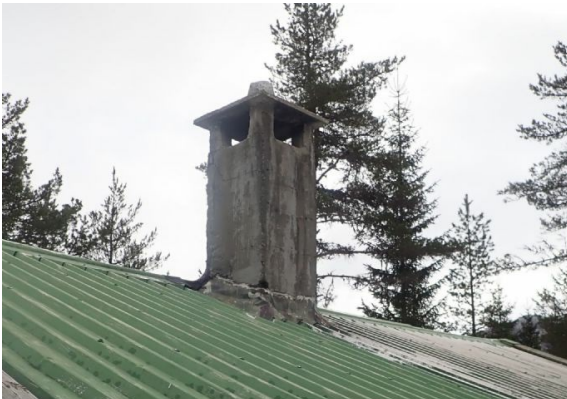
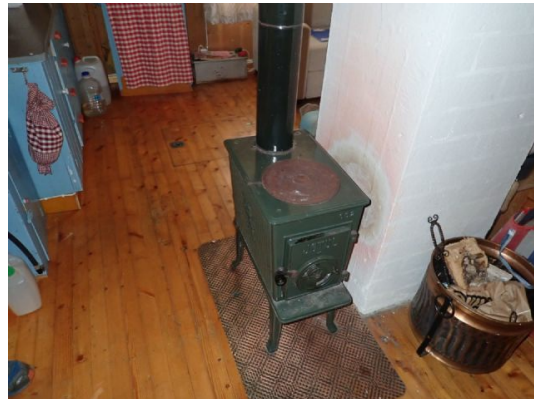
Piper og ildsteder

Ettløps isolert lettklinker elementpipe med skiferhelle på topp.
Feiing fra tak og sotluke på stue.
Enkel vedovn på stue.

Eier opplyser om noen sprekker i teglsteinspipen og ovnen må byttes. God pent brukt ovn er kjøpt inn.

Pipe trenger vedlikehold over tak.
Plattlodd (blybeslag) kontrolleres.

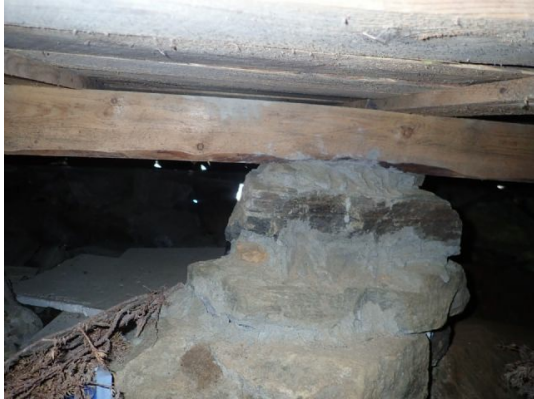
Etasjeskillere

Isolert trebjelkelag mot krypekjeller.
Innskuddbord på underside.

Skjevheter i golv.

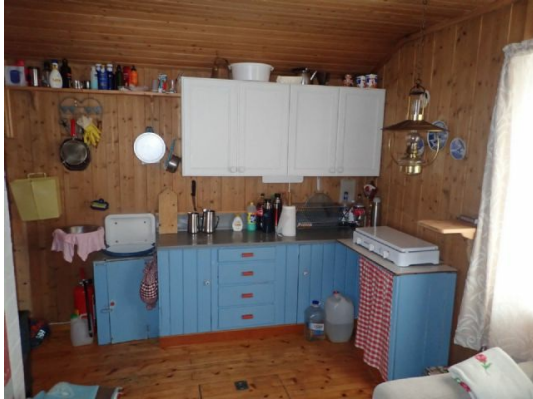
Kjøkken

Enkel innredning med malte overflater.
 Utslagsvask.
 Gassbluss.

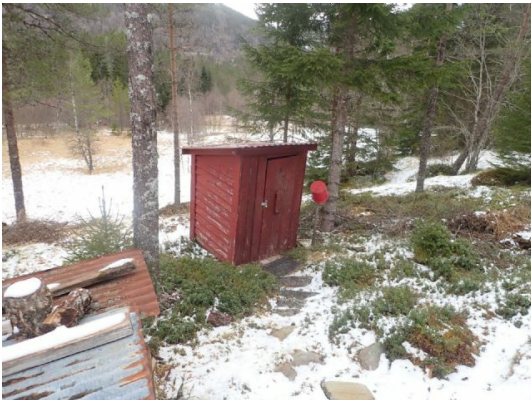
Utedo

Naturstein fundament.
Bindingsverk med liggende kledning.
Pulttak med metall takplater.
Labankdør.

Bygningen blir ikke tilstandsvurdert.
