Bømlo – stor fritidsbolig med båt plasser

TILSTANDSRAPPORT BOLIG

Bygningsteknisk gjennomgang med
- verditakst

Idlestigen 94, 5440 MOSTERHAMN

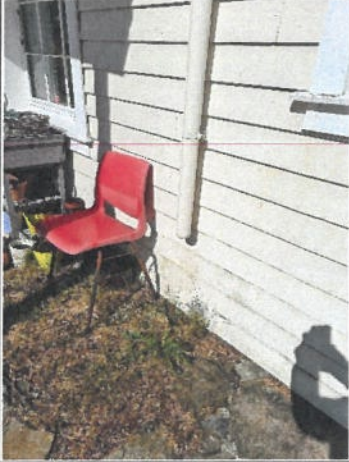
Drenering	
Beskrivelse:	Det er ikkje synleg dreneringsrør eller rør for å ta vekk takvatn. Det er synlige skader på vegg golv ved stove. Dette kan være manglande drenering

Tilstandsvurdering/ tilstandsgrad:	TG: 3

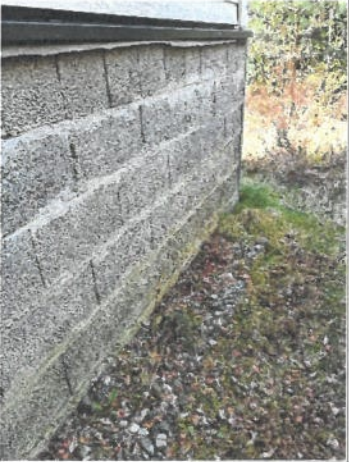
Yttervegger	
Beskrivelse:	Huset er bygd på i fleire etapper. Grunnmuren til første del er satt direkte på stein. Siste del er murt opp på lettklinkerblokk. Denne er ikkje pussa utvendig. Reisverk i tre med trekledning. Del oppe er synlig tømre.

Tilstandsvurdering/ tilstandsgrad:	Trenge veldikehold og ferdiggjøring. Nokre stader med påbegynnt råteskader. TG: 2

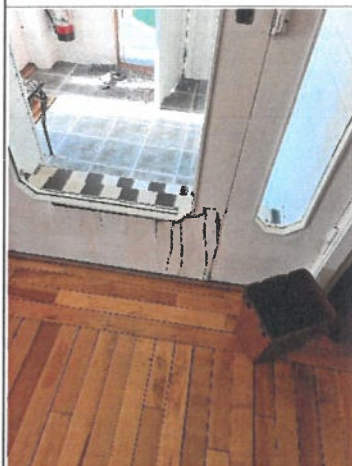
Dør inn til basseng

Beskrivelse: Alle dører har dårlig tetting. På terrassedører i loftetg er det doble dører. Alle dører ute og inne er dårlige. Nokre få kan renoveres.

Tilstandsvurdering/ tilstandsgrad:		TG: 3

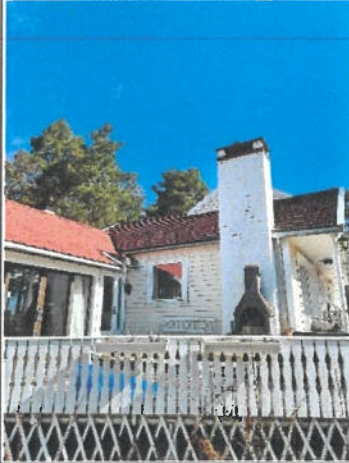
Nye delen er tekka med stålplater. Gamle delen med glasserte takpanner. Takrenner i stål og plast. Membran rundt piper har og ein alder som tilseier at desse bør utbedres.

Begge deler bør takast ned og skiftast pga alder og slitasje

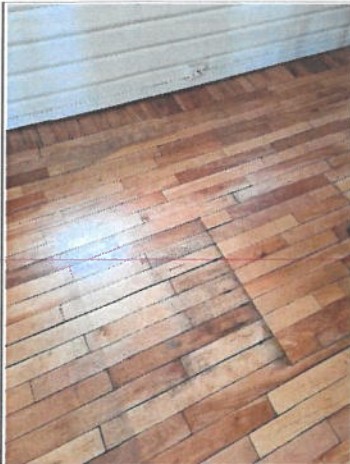
Overflater på innvendige gulv - 1. etasje

Beskrivelse: Belegg, parkett og skifer, Parkett er dårlig. Måler fukt ved vedovn i stova. Og fukt i gang i nord \

Fuktskada parkett ved vedovn	
Tilstandsvurdering/ tilstandsgrad:	det er antatt store skjulte råteskader i bjelkelag.	TG: 3

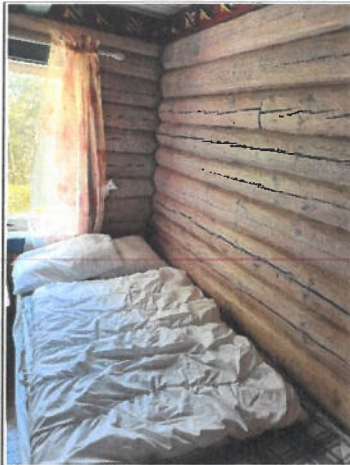
Overflater på innvendige vegger - Loft		
Beskrivelse:	Strietapet og tømra vegger,

Tilstandsvurdering/ tilstandsgrad:	1 soverom har tømrevegger. Tapet er noko slitt men ok	TG: 1
