Tilstandsrapport

MERKE:	Ford	ANTALL NØKLER:	2	BRUKT IMPORTERT:	Nei
MODELL:	Transit	ANTIRUSTGARANTI:	Nei	REGISTERREIM SKIFTET, DATO:	
VARIANT:	Trand 220 T 75 HK	MOTOR, SYL VOLUM:	1,8 l	REGISTERREIM SKIFTET, KM:	0
DRIVHJUL:	Forhjulsdrift	MOTOR, EFFEKT:	75Hk	SISTE SERVICE:	
GIRTYPE:	Manuell	DRIVSTOFF:	Diesel	PKK UTFØRT:	Nei
KJENNEMERKE:	ZH28488	TRIMMET/CHIPTUNET:	Nei	SERVICEHEFTE/SERVICER FULGT:	Nei
UNDERST. NR.:	WF0TXXTTPT9C80356			VOGNMAPPE M/INSTRUKSJONS BOK:	Nei
KILOMETERSTAND:	116271	BEKREFTET KM:	Ja	TIDLIGERE STØRRE SKADE:	Nei
ÅRSMODELL:	2009	KOLL. PUTER UTKOBLET:	Nei	TIDLIGERE ANNEN ENN NORMAL BRUK:	
REG. FØRSTE GANG:	13.09.2010	HEFTELSER:	Nei	RAPPORT DATO:	04.05.2021

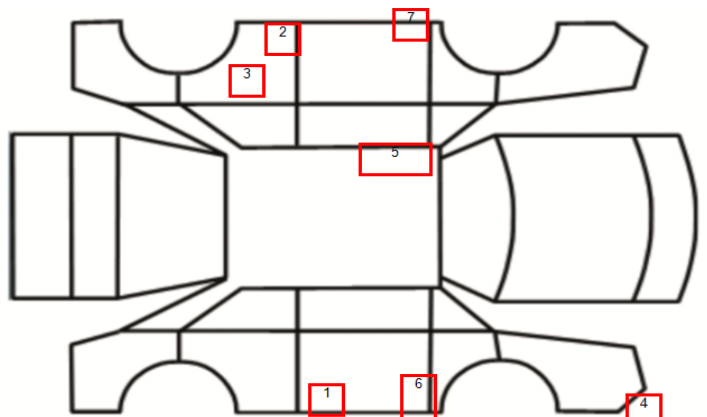
SKADETEGNING:

SAMLET VURDERING	MERKNADER - BEDRE ENN SAMLET VURDERING	MERKNADER - SVAKERE ENN SAMLET VURDERING
Bedre/mindre slitt enn normalt iht alder og kjørelengde.		B Dører 1). Park bulk - høyre foran B Skjermer 2). lakk flasker - venstre foran 3). park bulk - midten venstre B Støtfanger 4). ripe - høyre foran Fortsetter på side 3

SAMLET VURDERING	MERKNADER - BEDRE ENN SAMLET VURDERING	MERKNADER - SVAKERE ENN SAMLET VURDERING
Bedre/mindre slitt enn normalt iht alder og kjørelengde.		B Tak 5). Ripe B Kanal 6). lakk flasser - høyre foran 7). lakk flasser - venstre foran
