# Tilstandsrapport

MERKE:	Nissan	ANTALL NØKLER:	0	BRUKT IMPORTERT:	Nei
MODELL:	Pathfinder	ANTIRUSTGARANTI:	Nei	REGISTERREIM SKIFTET, DATO:	
VARIANT:	2,5 dCi LE A	MOTOR, SYL VOLUM:	2,5 l	REGISTERREIM SKIFTET, KM:	0
DRIVHJUL:	4x4	MOTOR, EFFEKT:	174Hk	SISTE SERVICE:	
GIRTYPE:	Automat	DRIVSTOFF:	Diesel	PKK UTFØRT:	Ja
KJENNEMERKE:	DL73813	TRIMMET/CHIPTUNET:	Nei	SERVICEHEFTE/SERVICER FULGT:	Nei
UNDERST. NR.:	VSKJVWR51U0209589			VOGNMAPPE M/INSTRUKSJONS BOK:	Nei
KILOMETERSTAND:	228498	BEKREFTET KM:	Ja	TIDLIGERE STØRRE SKADE:	Nei
ÅRSMODELL:	2007	KOLL. PUTER UTKOBLET:	Nei	TIDLIGERE ANNEN ENN NORMAL BRUK:	Normal br
REG. FØRSTE GANG:	03.10.2007	HEFTELSER:	Nei	RAPPORT DATO:	02.06.2021

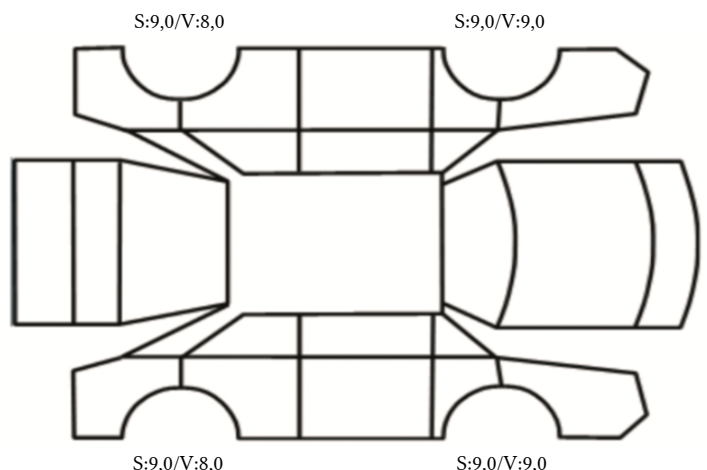
## SKADETEGNING:

SAMLET VURDERING	MERKNADER - BEDRE ENN SAMLET VURDERING	MERKNADER - SVAKERE ENN SAMLET VURDERING
Bedre/mindre slitt enn normalt iht alder og kjørelengde.		C Under bil Litt overflaterust under bilen B Panser Små steinsprang - foran riper - foran C Dører rust/korrosjon - venstre foran  Fortsetter på side 3
