VERDI- OG LÅNETAKST

Matrikkel: **Gnr 101: Bnr 41**
Kommune: **1866 HADSEL KOMMUNE**
Betegnelse: **Fritidsbolig**
Adresse: **Kvalsøybogen, 8450 STOKMARKNES**

Fritidsbolig

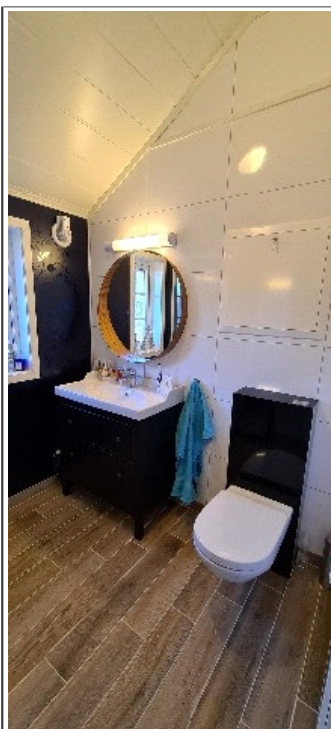
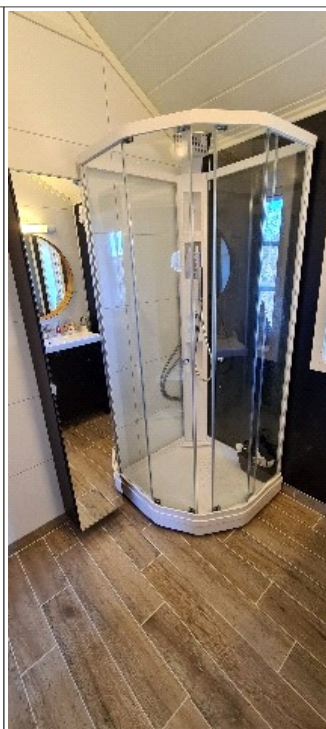
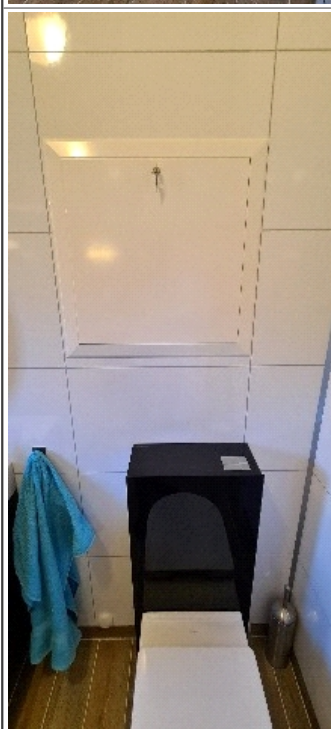
Kjøkkeninnredning

Smakfull innredning med malte fronter. Integrerte hvitevarer og avtrekkshette på vegg.

Det er etter befaring blitt montert kitchen-board på vegg over benkplate.

Bad et har dusjkabinett, vegghengt wc og innredning med vask og speil.

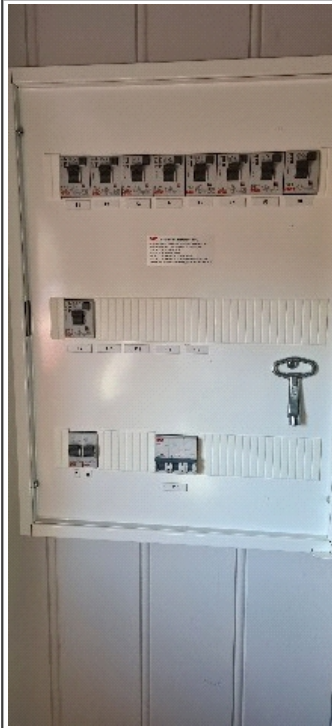
Sikringskap

Normalt utstyrt med stikk og kurser, ut fra byggeår.
