VERDITAKST

Matrikkel: **Gnr 44: Bnr 348**
Kommune: **1806 NARVIK KOMMUNE**
Betegnelse: **UTSIKTEN**
Adresse: **Sørsidbakken 15, 8522 BEISFJORD**

Fritidsbolig:

Fritidsbolig

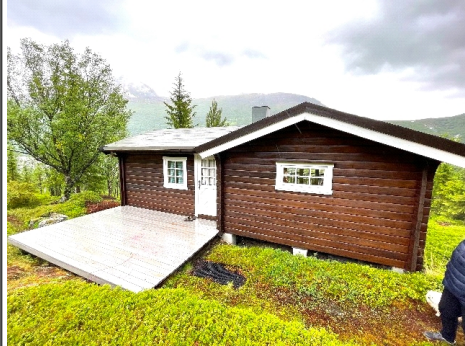
Bygningsdata

Byggeår: 1979 Kilde: Eier

Anvendelse: Hytte.

Sjøveganhytte i maskinlftet tømmer av normalt god standard i hovedsak fra byggeår.

Hytten fremstår som normalt godt vedlikeholdt opp gjennom årene. Noe vedlikehold må kunne påregnes.
