# Tilstandsrapport

📍 Svarthamarvegen 49, 2967 LOMEN

# Gnr. 14, Bnr. 13

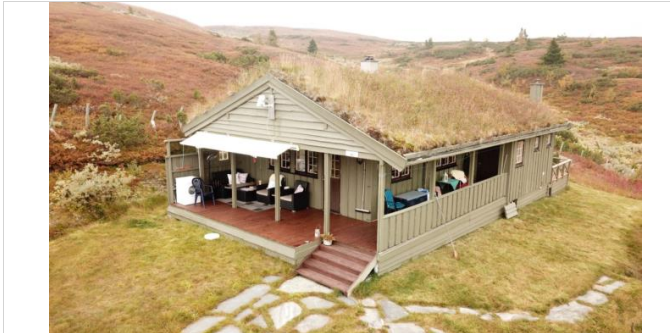
## FRITIDSBOLIG

**Byggeår**  
1989

**Kommentar**  
Alt frå oppføring, innbygd vindfang i seinare tid.

**Standard**  
Normal standard på bygget utifra alder/konstruksjon - jamfør beskrivelse under konstruksjoner.

**Vedlikehold**  
Konstruksjon frå oppføring, innv. overflater med normal standard.

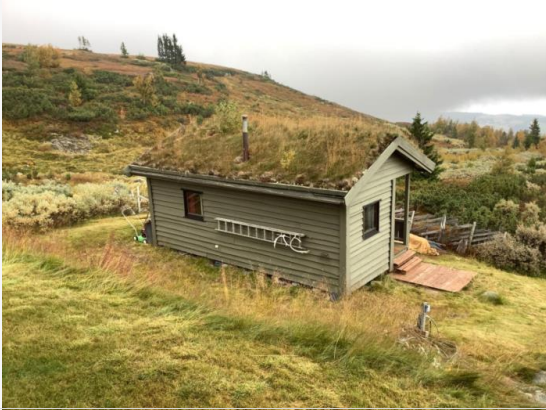
### Uthus/anneks.

**Byggeår**  
1970

**Kommentar**  
Renovert og ombygd ca. år 1993.

Normal standard.

Godt vedlikehold. Dårlig fundamentering, utsatt for telehiv. Fundamentering treng tiltak på kort sikt.
