Verditakst - fast eiendom

**Skogvassdalen 81**

8519 NARVIK
Gnr. 87 Bnr. 1 Fnr. 371
NARVIK kommune

Hytte.
Uthus.
Utedo.

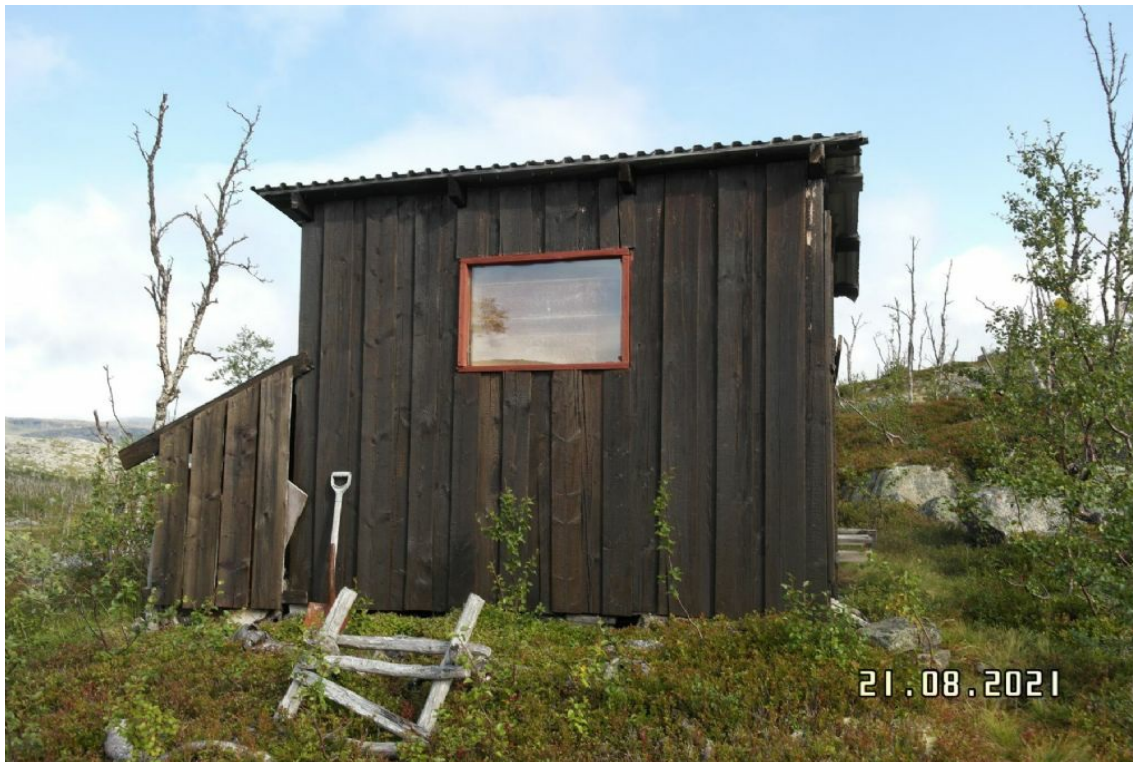
Uthus.

Uisolert uthus i trekonstruksjoner.
 Kledd med stående panel.
 Saltak i trekonstruksjoner.
 Taktekke med stål plater.
 Fundamentert på stablet stein.
 Enkelt vindu og tredør.
 Vedlager i den ene røstveggen.

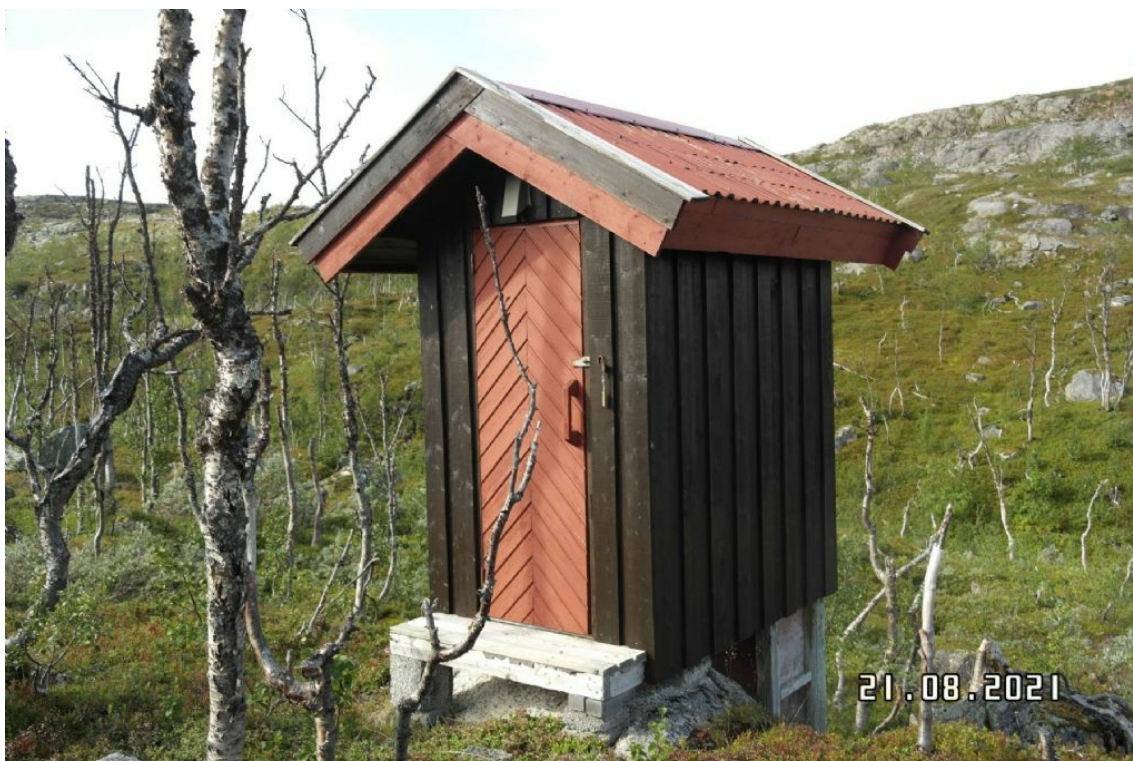
Utedo.

Utedo i trekonstruksjoner.
 Kledd med stående panel.
 Saltak i trekonstruksjoner.
 Taktekke med metall plater.
 Fundamentert på stablet lecastein, trepilarer.
 Treplatt foran enkel tredør.
