# Verditakst

📍 Savalen rundt 193 , 2500 TYNSET

# Gnr. 124, Bnr. 240

Rapportdato: 06.09.2021

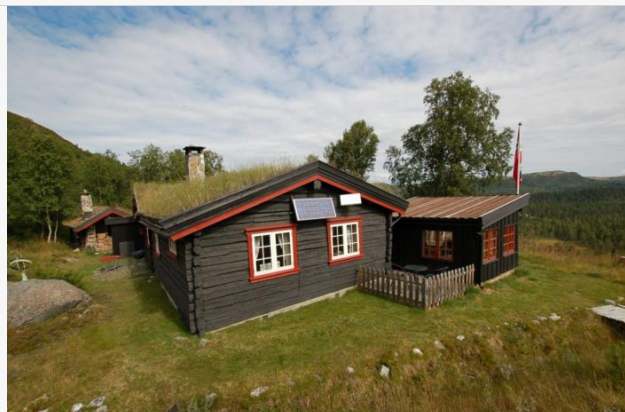
Bygget er jevnlig og godt vedlikeholdt.

Fritidsbolig over ett plan på ventilert ringmur med trebjelkelag.

Ringmur av betong med ventilert kryperom. Plast på terreng.

Yttervegger av 6" tømmer. Tømmeret er opprinnelig fra ca 1750.

Takkonstruksjon av runde takåser og taksperrer med taktro.

Taket er tekket med papp, platon og torv. 10cm torvtakplate mellom platon og torv.

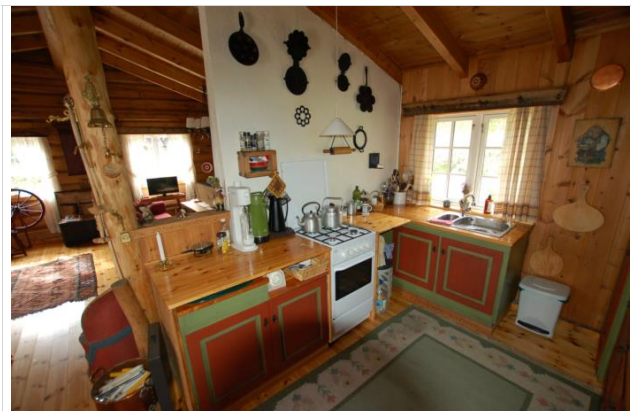
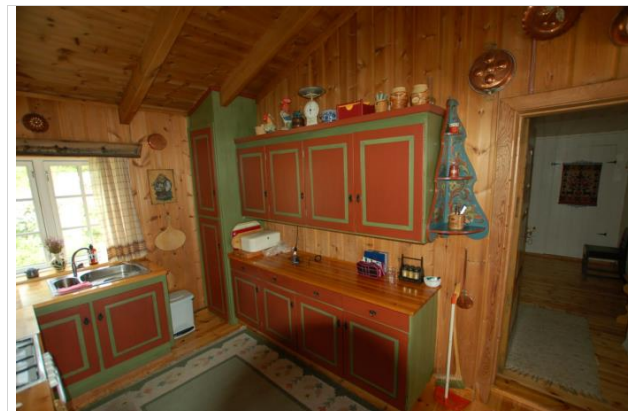
Plassbygd kjøkkeninnredning med underskap, overskap og høyskap.

Malte profilerte fronter og heltre benkeplate.

Kjøkkeninnredning

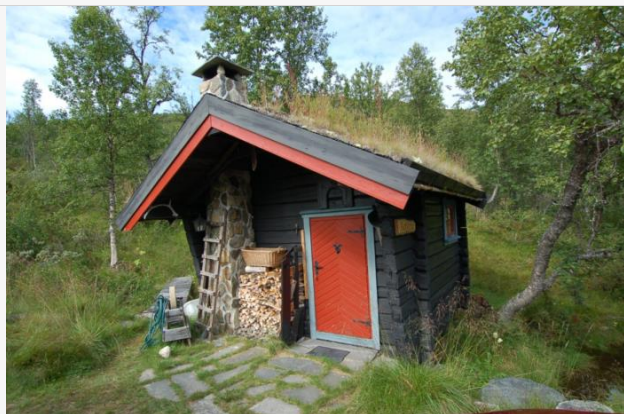
Anneks oppført i tømmer.

Fundamentert på stein.

Taket er tekket med papp, platon og torv. 10cm torvtakplate mellom platon og torv.

Mangler takrenner.

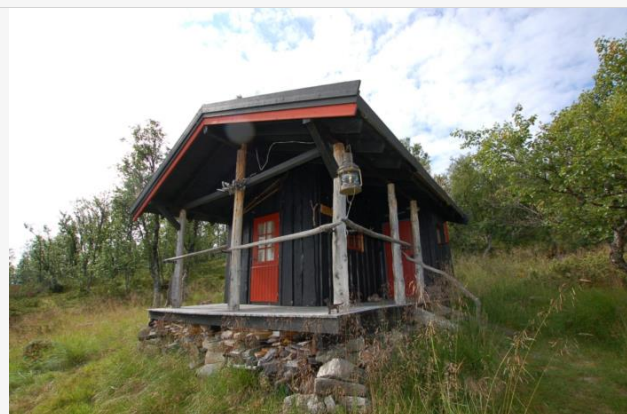
Uthus av bindingsverk.

Yttervegger av bindingsverk kledd med vindsperre og stående villmarkspanel.

Taket er tekket med papp, platon og torv. 10cm torvtakplate mellom platon og torv.

Takrenne over trapp, uten takrenner på resten.
