# Tilstandsrapport

MERKE:	Volkswagen	ANTALL NØKLER:	2	BRUKT IMPORTERT:	Nei
MODELL:	Caddy	ANTIRUSTGARANTI:	Nei	REGISTERREIM SKIFTET, DATO:	
VARIANT:	1,6 TDI 102 HK BMT	MOTOR, SYL VOLUM:	1,6 l	REGISTERREIM SKIFTET, KM:	0
DRIVHJUL:	Forhjulsdrift	MOTOR, EFFEKT:	102Hk	SISTE SERVICE:	18.03.2021
GIRTYPE:	Manuell	DRIVSTOFF:	Diesel	PKK UTFØRT:	Nei
KJENNEMERKE:	BD89486	TRIMMET/CHIPTUNET:	Nei	SERVICEHEFTE/SERVICER FULGT:	Ja
UNDERST. NR.:	WV1ZZZ2KZFX019505			VOGNMAPPE M/INSTRUKSJONS BOK:	Ja
KILOMETERSTAND:	140354	BEKREFTET KM:	Ja	TIDLIGERE STØRRE SKADE:	Nei
ÅRSMODELL:	2015	KOLL. PUTER UTKOBLET:	Nei	TIDLIGERE ANNEN ENN NORMAL BRUK:	Normal br
REG. FØRSTE GANG:	16.01.2015	HEFTELSER:	Nei	RAPPORT DATO:	03.09.2021

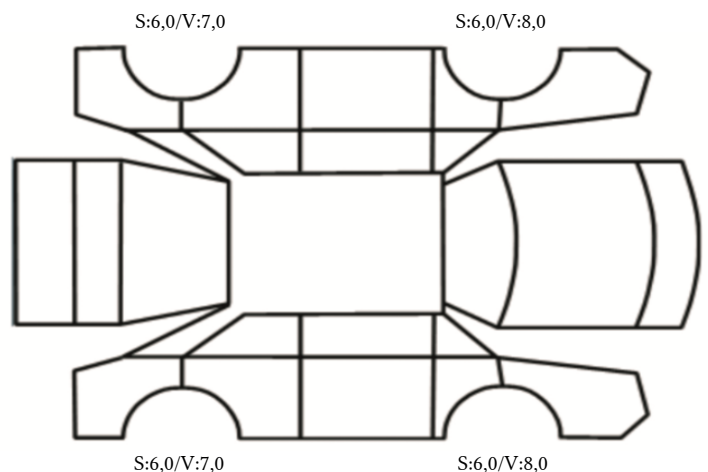
SKADETEGNING:

SAMLET VURDERING	MERKNADER - BEDRE ENN SAMLET VURDERING	MERKNADER - SVAKERE ENN SAMLET VURDERING
Normal iht alder og kjørelengde.		C Panser Steinsprut på panseret. C Bakluke Parkeringsbult rett under håndtak til bakluke. Parkeringsripe på bakluke rett under VW Caddy merket. C Skjermer Parkeringsbult på venstre skjerm rett under blinklykt. - v  Fortsetter på side 3

SAMLET VURDERING	MERKNADER - BEDRE ENN SAMLET VURDERING	MERKNADER - SVAKERE ENN SAMLET VURDERING
Normal iht alder og kjørelengde.		enstre Steinsprut / parkeringsbulk på skjerm rett til venstre for tanklokk. - venstre bak C Kanal Bulk med lakkskade høyre side bak. - høyre bak Lakk flasser nedkant av kanal høyre side foran, helt i hjørnet. - høyre foran Lakk flasser nedkant av kanal venstre side foran, helt i hjørnet. - venstre foran Bulk med lakkskade venstre side bak. - venstre bak
