# Tilstandsrapport

Volvo Selekt

| MERKE: | Volvo | ANTALL NØKLER: | 2 | BRUKT IMPORTERT: | Nei |
| MODELL: | V60 Cross Country | ANTIRUSTGARANTI: | Ja | REGISTERREIM SKIFTET, DATO: | |

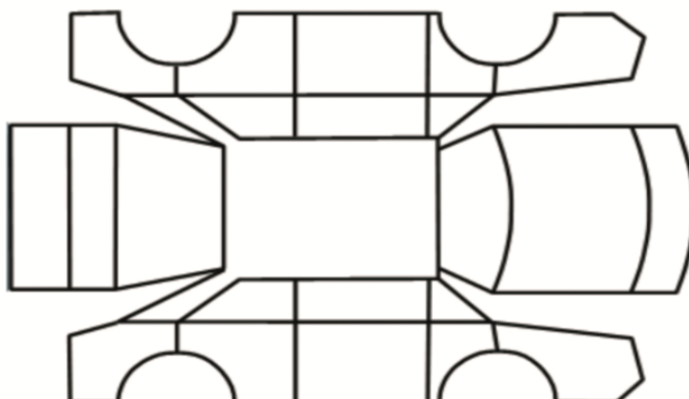
SKADETEGNING:

| SAMLET VURDERING | MERKNADER - BEDRE ENN SAMLET VURDERING | MERKNADER - SVAKERE ENN SAMLET VURDERING |
|---|--|---|
| Normal iht alder og kjørelengde. | | C Dekk/Felger<br>En sommerfelg ubetydelig kantkjørt<br>C Støtfanger<br>Liten ubetydelig bulk på underside av fanger - Venstre foran |
